**MODELO GEOLÓGICO E IDENTIFICACIÓN DEL MECANISMO DE  
INESTABILIDAD QUE AFECTA DE LA LADERA DE LA MARGEN DERECHA DE  
LA PRESA DE YESA**

-Informe Preliminar-

Departamento de Ingeniería del Terreno

Barcelona, 17 Junio de 2013

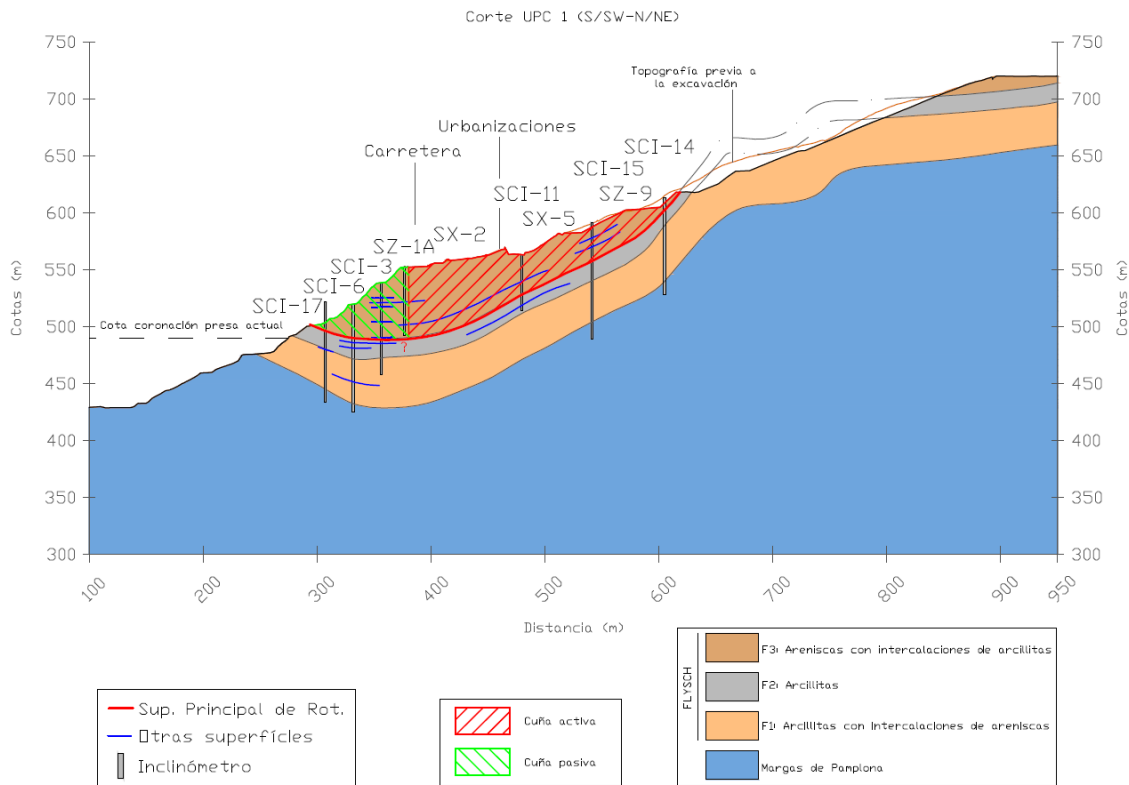
El perfil de la **Figura 12** indica que la parte de la ladera que reposa sobre el pliegue sinclinal actúa a modo de **cuña pasiva**. La masa de terreno situada aguas arriba del eje del pliegue sinclinal actúa a modo de **cuña activa**. Por este motivo, el deslizamiento translacional debe interpretarse como de **dobles cuñas**.

**Figura 12. Modelo de doble cuña del deslizamiento definido por la SPR.**

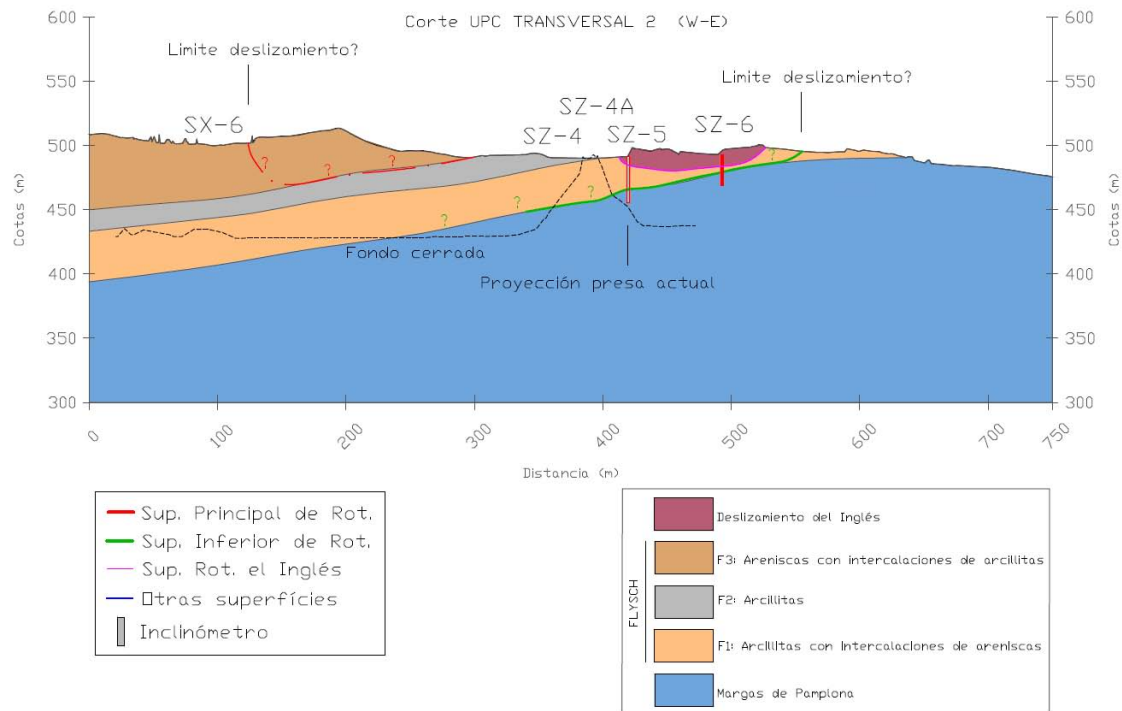
Figura 14. Perfil geológico sintetizado transversal de la ladera de la margen derecha de la presa de Yesa, con indicación de la SPR (por debajo de la F3) y la SIR (contacto F1-MP).

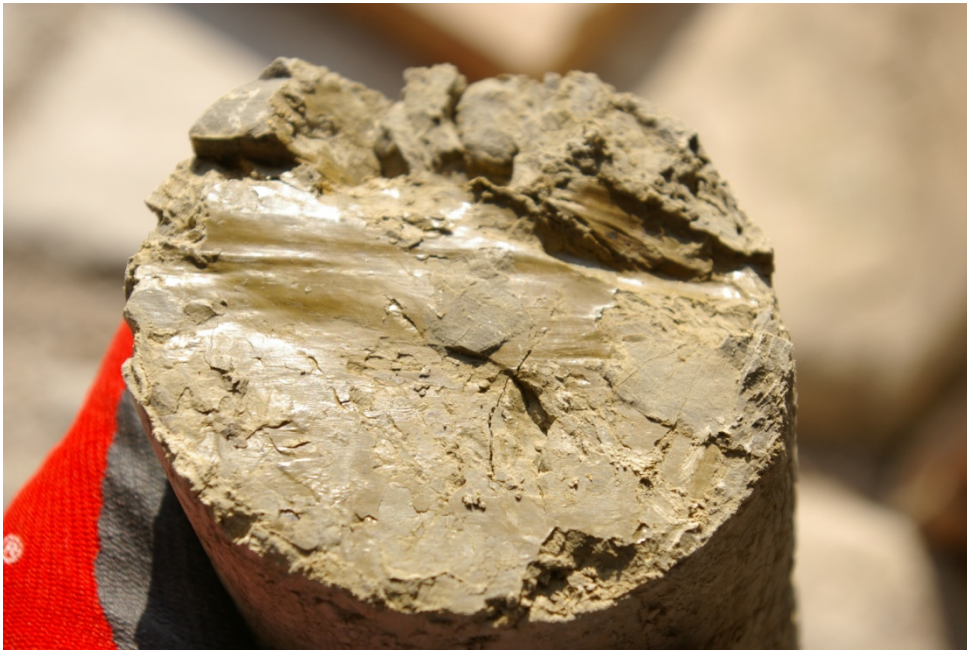
Figura 15. Plano estriado en el sondeo SCI-3 a la profundidad de 52,5m. El buzamiento del plano es de  $21^\circ$  y un pitch  $90^\circ$ , consistente con la dirección de deslizamiento. Se interpreta como plano generado o reactivado por el deslizamiento

- (a) Presencia de planos de cizalla. Estos planos suelen ser de fácil identificación debido a la existencia de estrías y superficies pulimentadas (Figura 15 y Figura 16)
- (b) Consistencia entre la dirección de las estrías y la dirección observada del deslizamiento
- (c) Continuidad y paralelismo de los planos de cizalla y zonas falladas respecto al posible plano de deslizamiento (Figura 17 y Figura 18)

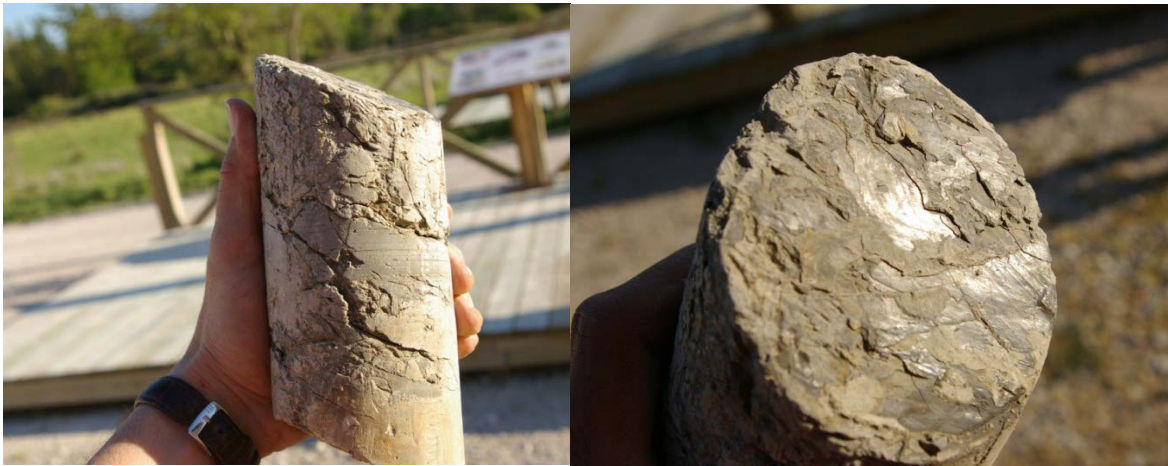
Figura 16. Plano estriado con fibras de calcita en el sondeo SCI-2 a la profundidad de 91,1m. El buzamiento del plano es de  $16^\circ$  y un pitch  $5^\circ$ . Se interpreta como plano/zona de debilidad del macizo rocoso pero que no muestra indicios de movimiento reciente.

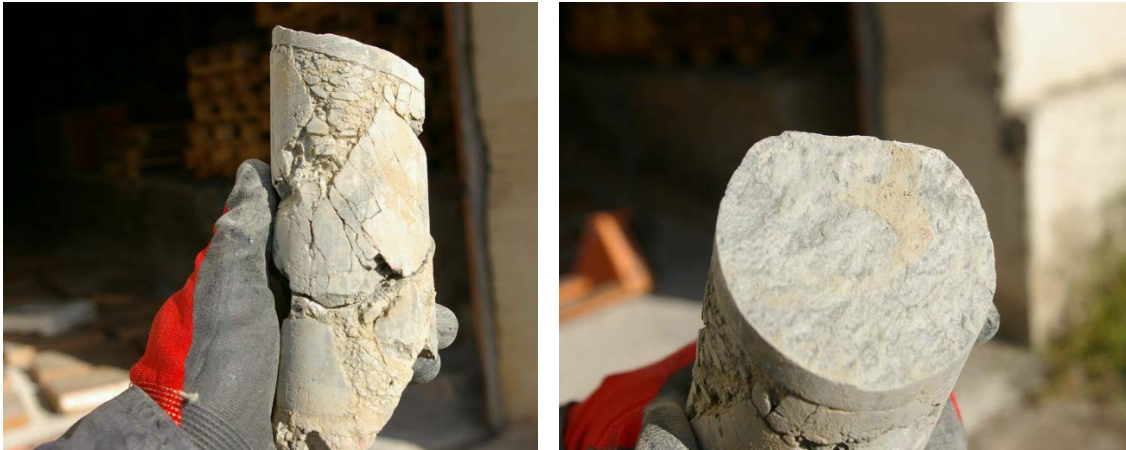
Figura 17. Izquierda: Zona brechificada en el sondeo SCI-11, a la profundidad de 35,3m. Derecha: la brecha está asociada a un plano de cizalla de buzamiento  $24^\circ$ , con estrías compatibles con la dirección de deslizamiento.

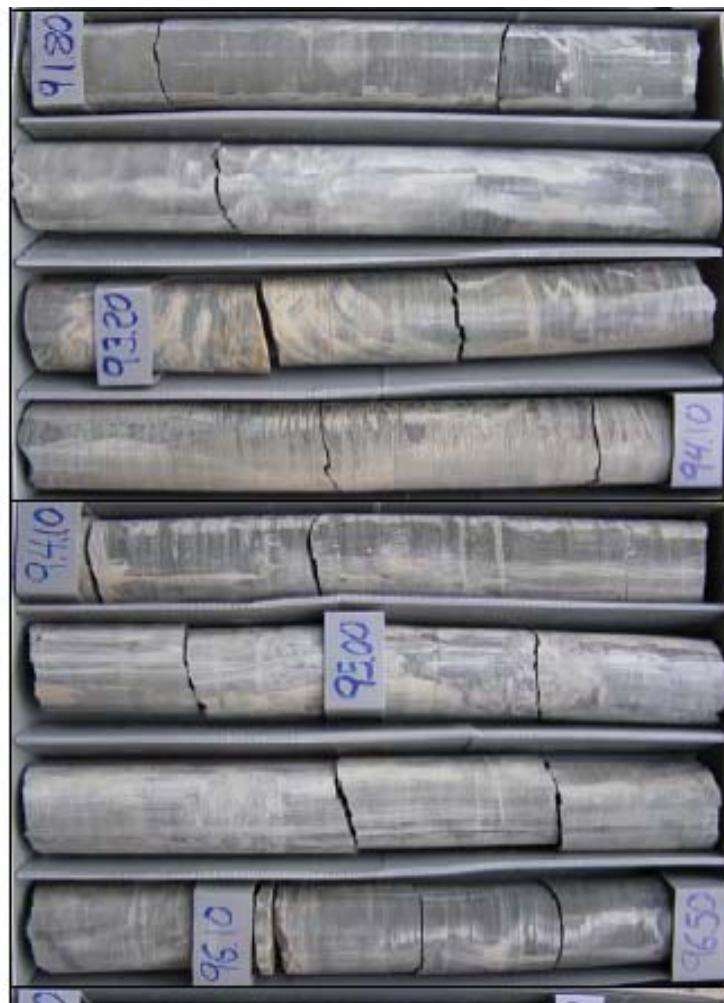
1. Unidad de Margas de Pamplona (MP). En la serie estratigráfica local está caracterizada por un tramo de 10 o más metros de margas grises oscuras con intercalaciones de capas de arenisca ocasionales y con grosor centimétrico (Figura A1.4). Corresponde al tramo superior de la Formación Margas de Pamplona.

Figura A1.4. Margas de Pamplona (Sondeo SC-6, profundidad 91,8 a 96,5m).

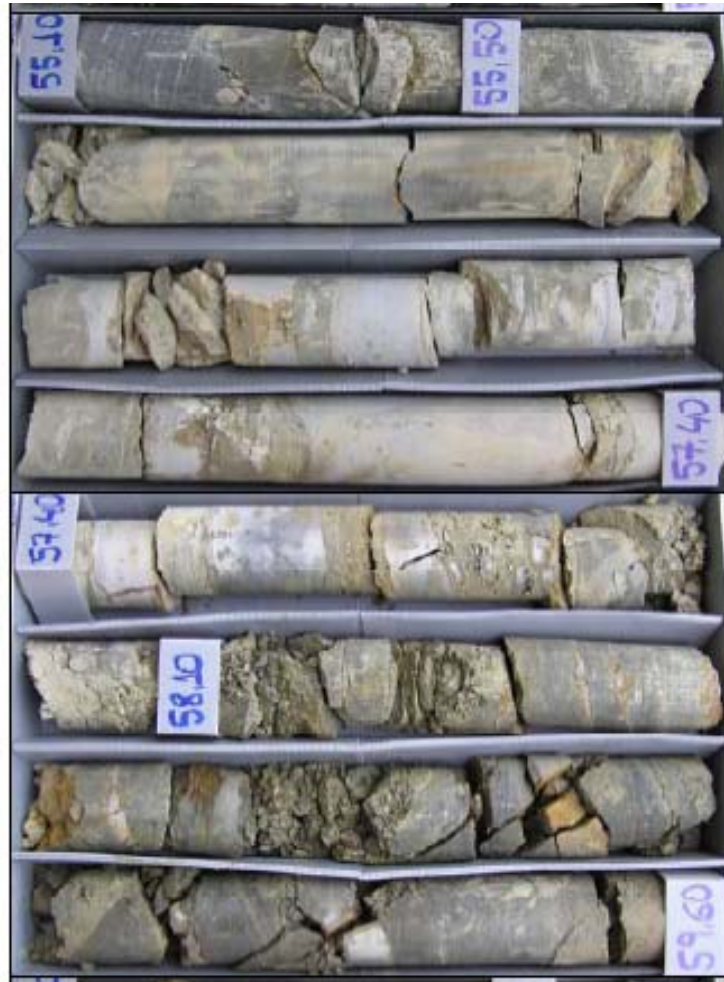
2. Unidad Inferior del Flysch (F1). Constituida por una alternancia de niveles decimétricos y métricos de argilitas y areniscas (Figura A1.5). Los niveles de areniscas muestran un grosor máximo de unos 2 metros mientras que niveles de argilitas suelen tener un grosor de 1 a 2 metros aunque ocasionalmente llegan a superar los 7 metros. La proporción de argilitas respecto al grosor total de la unidad es del 60 a 70%. El grosor de la unidad es de 30 a 35 metros. El contacto con la unidad Margas

de Pamplona se ha fijado por la aparición de un tramo de 2 a 5 metros que contiene varias capas de arenisca con un grosor de 10 cm hasta casi 2 m, dependiendo del sondeo.

Figura A1.5. Unidad Inferior del Flysch –F1 (Sondeo SC-6, profundidad 55,1 a 59,6m). Las argilitas tienen un color gris oscuro cuando no están meteorizadas, mientras que las areniscas muestran generalmente un color gris claro.

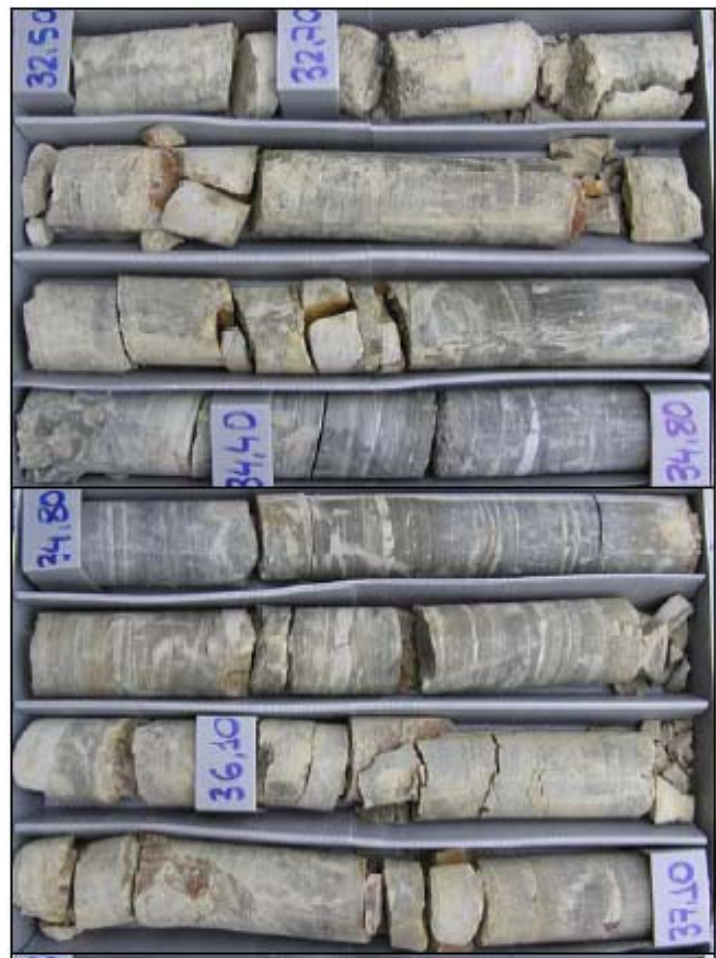
3. Unidad Intermedia del Flysch (F2). Definida un tramo de argilitas de 15 a 20 metros de grosor con algunas de intercalaciones capas de areniscas con grosor habitualmente de hasta 30 cm (Figura A1.6), aunque en alguna ocasión alcanzan los 2 m. La proporción de argilitas es generalmente superior al 80%.

Figura A1.6. Unidad Intermedia del Flysch –F2 (Sondeo SCI-6, profundidad 32,5 a 37,1m).

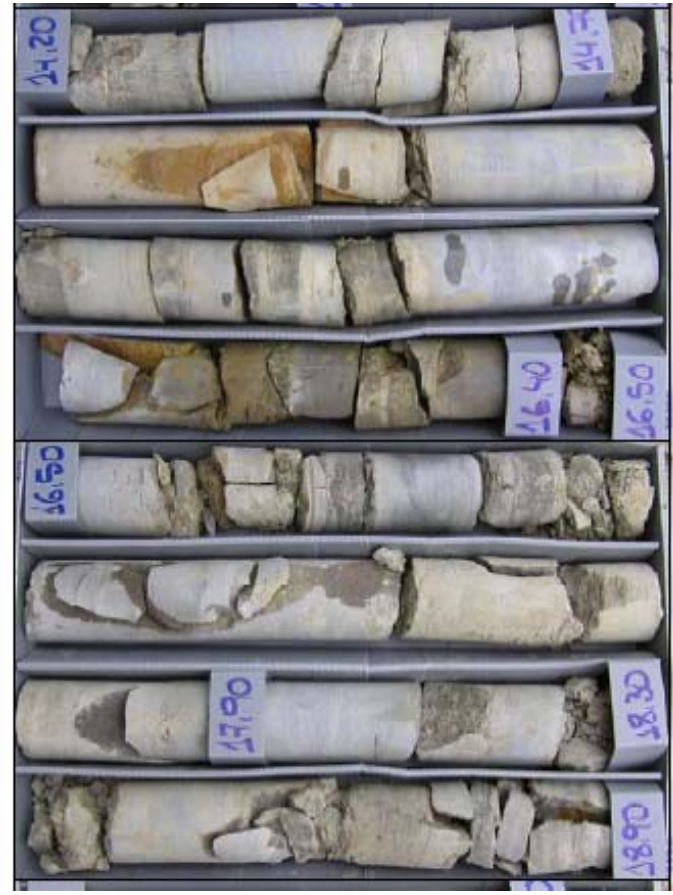
4. Unidad superior del Flysch (F3). Formada por un tramo de hasta 50 m de grosor en el que dominan claramente las areniscas (Figura A1.7). En esta unidad pueden distinguirse dos subunidades. En la inferior, los niveles de areniscas suponen más del 70% y las capas superan frecuentemente potencias de un metro. Aun así los niveles de argilitas son frecuentes y pueden llegar a alcanzar grosores de 0.5 a 1 m. El grosor

de esta subunidad es de 30 a 35 metros. En la subunidad superior la proporción de areniscas es menos importante y varía entre el 40 y el 60%.

Figura A1.7. Unidad Superior del Flysch –F3 (Sondeo SC-6, profundidad 14,2 a 18,9m)

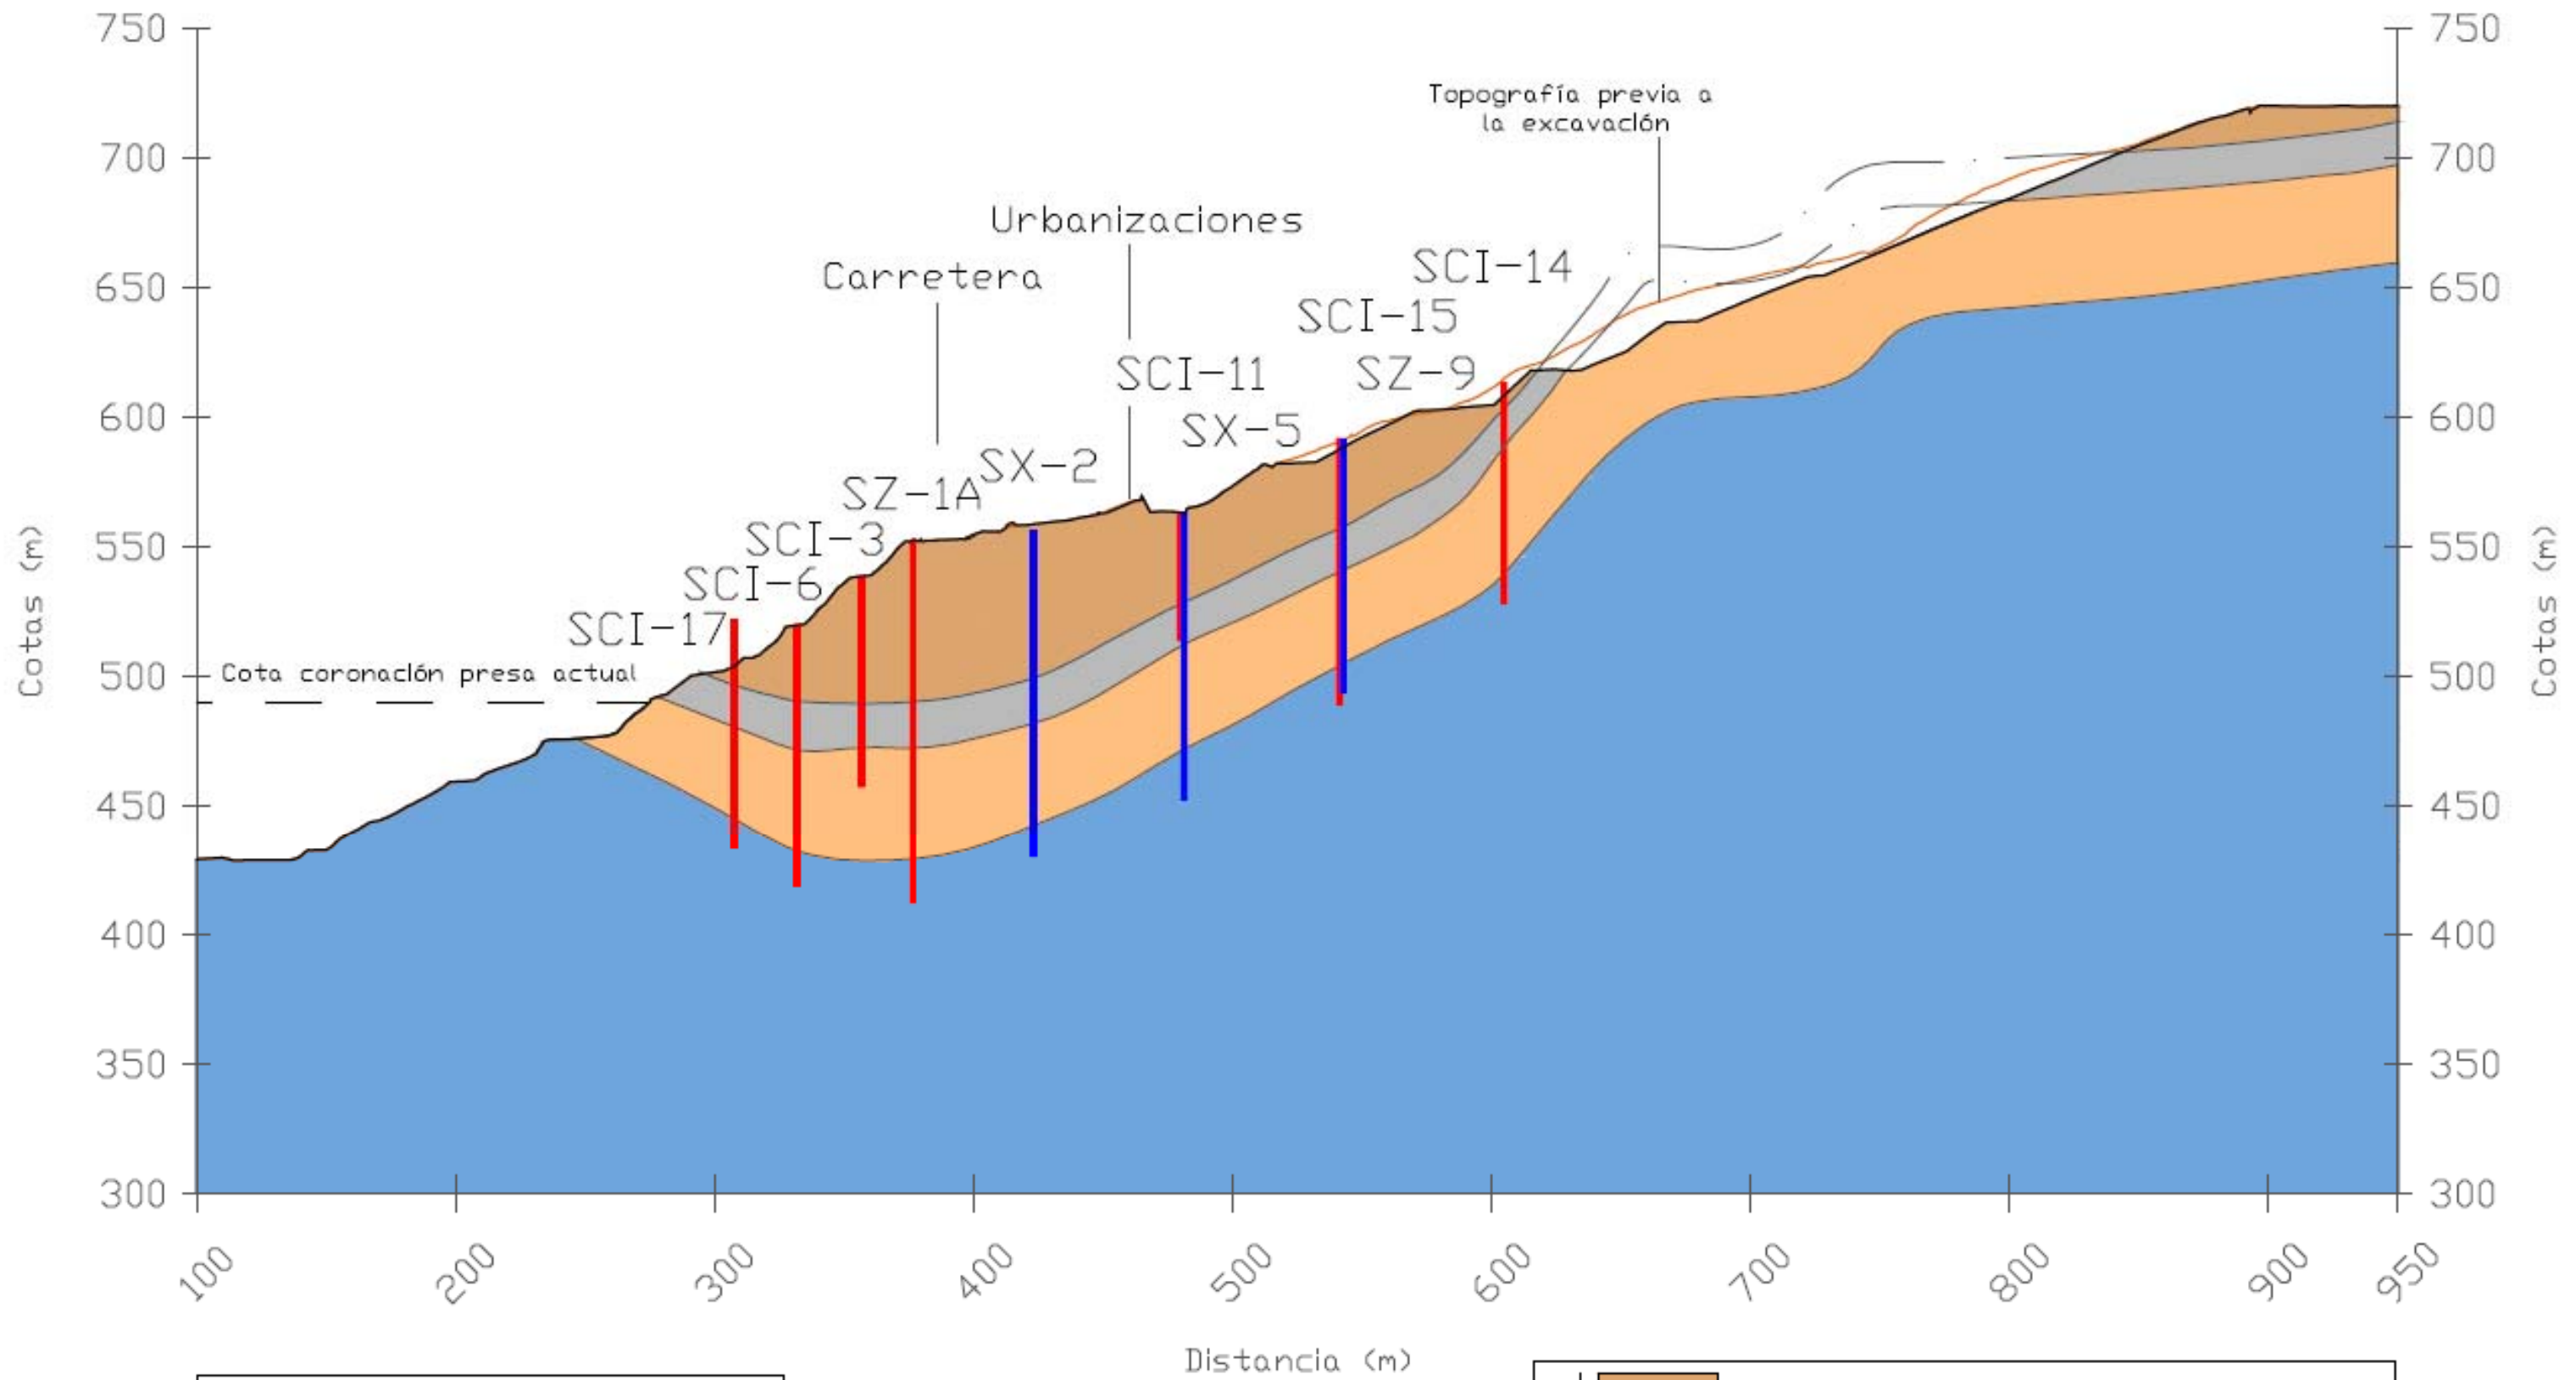
Corte UPC 1 (S/SW-N/NE)

FLYSCH		F3: Areniscas con intercalaciones de arcillitas
		F2: Arcillitas
		F1: Arcillitas con Intercalaciones de areniscas
		Margas de Pamplona

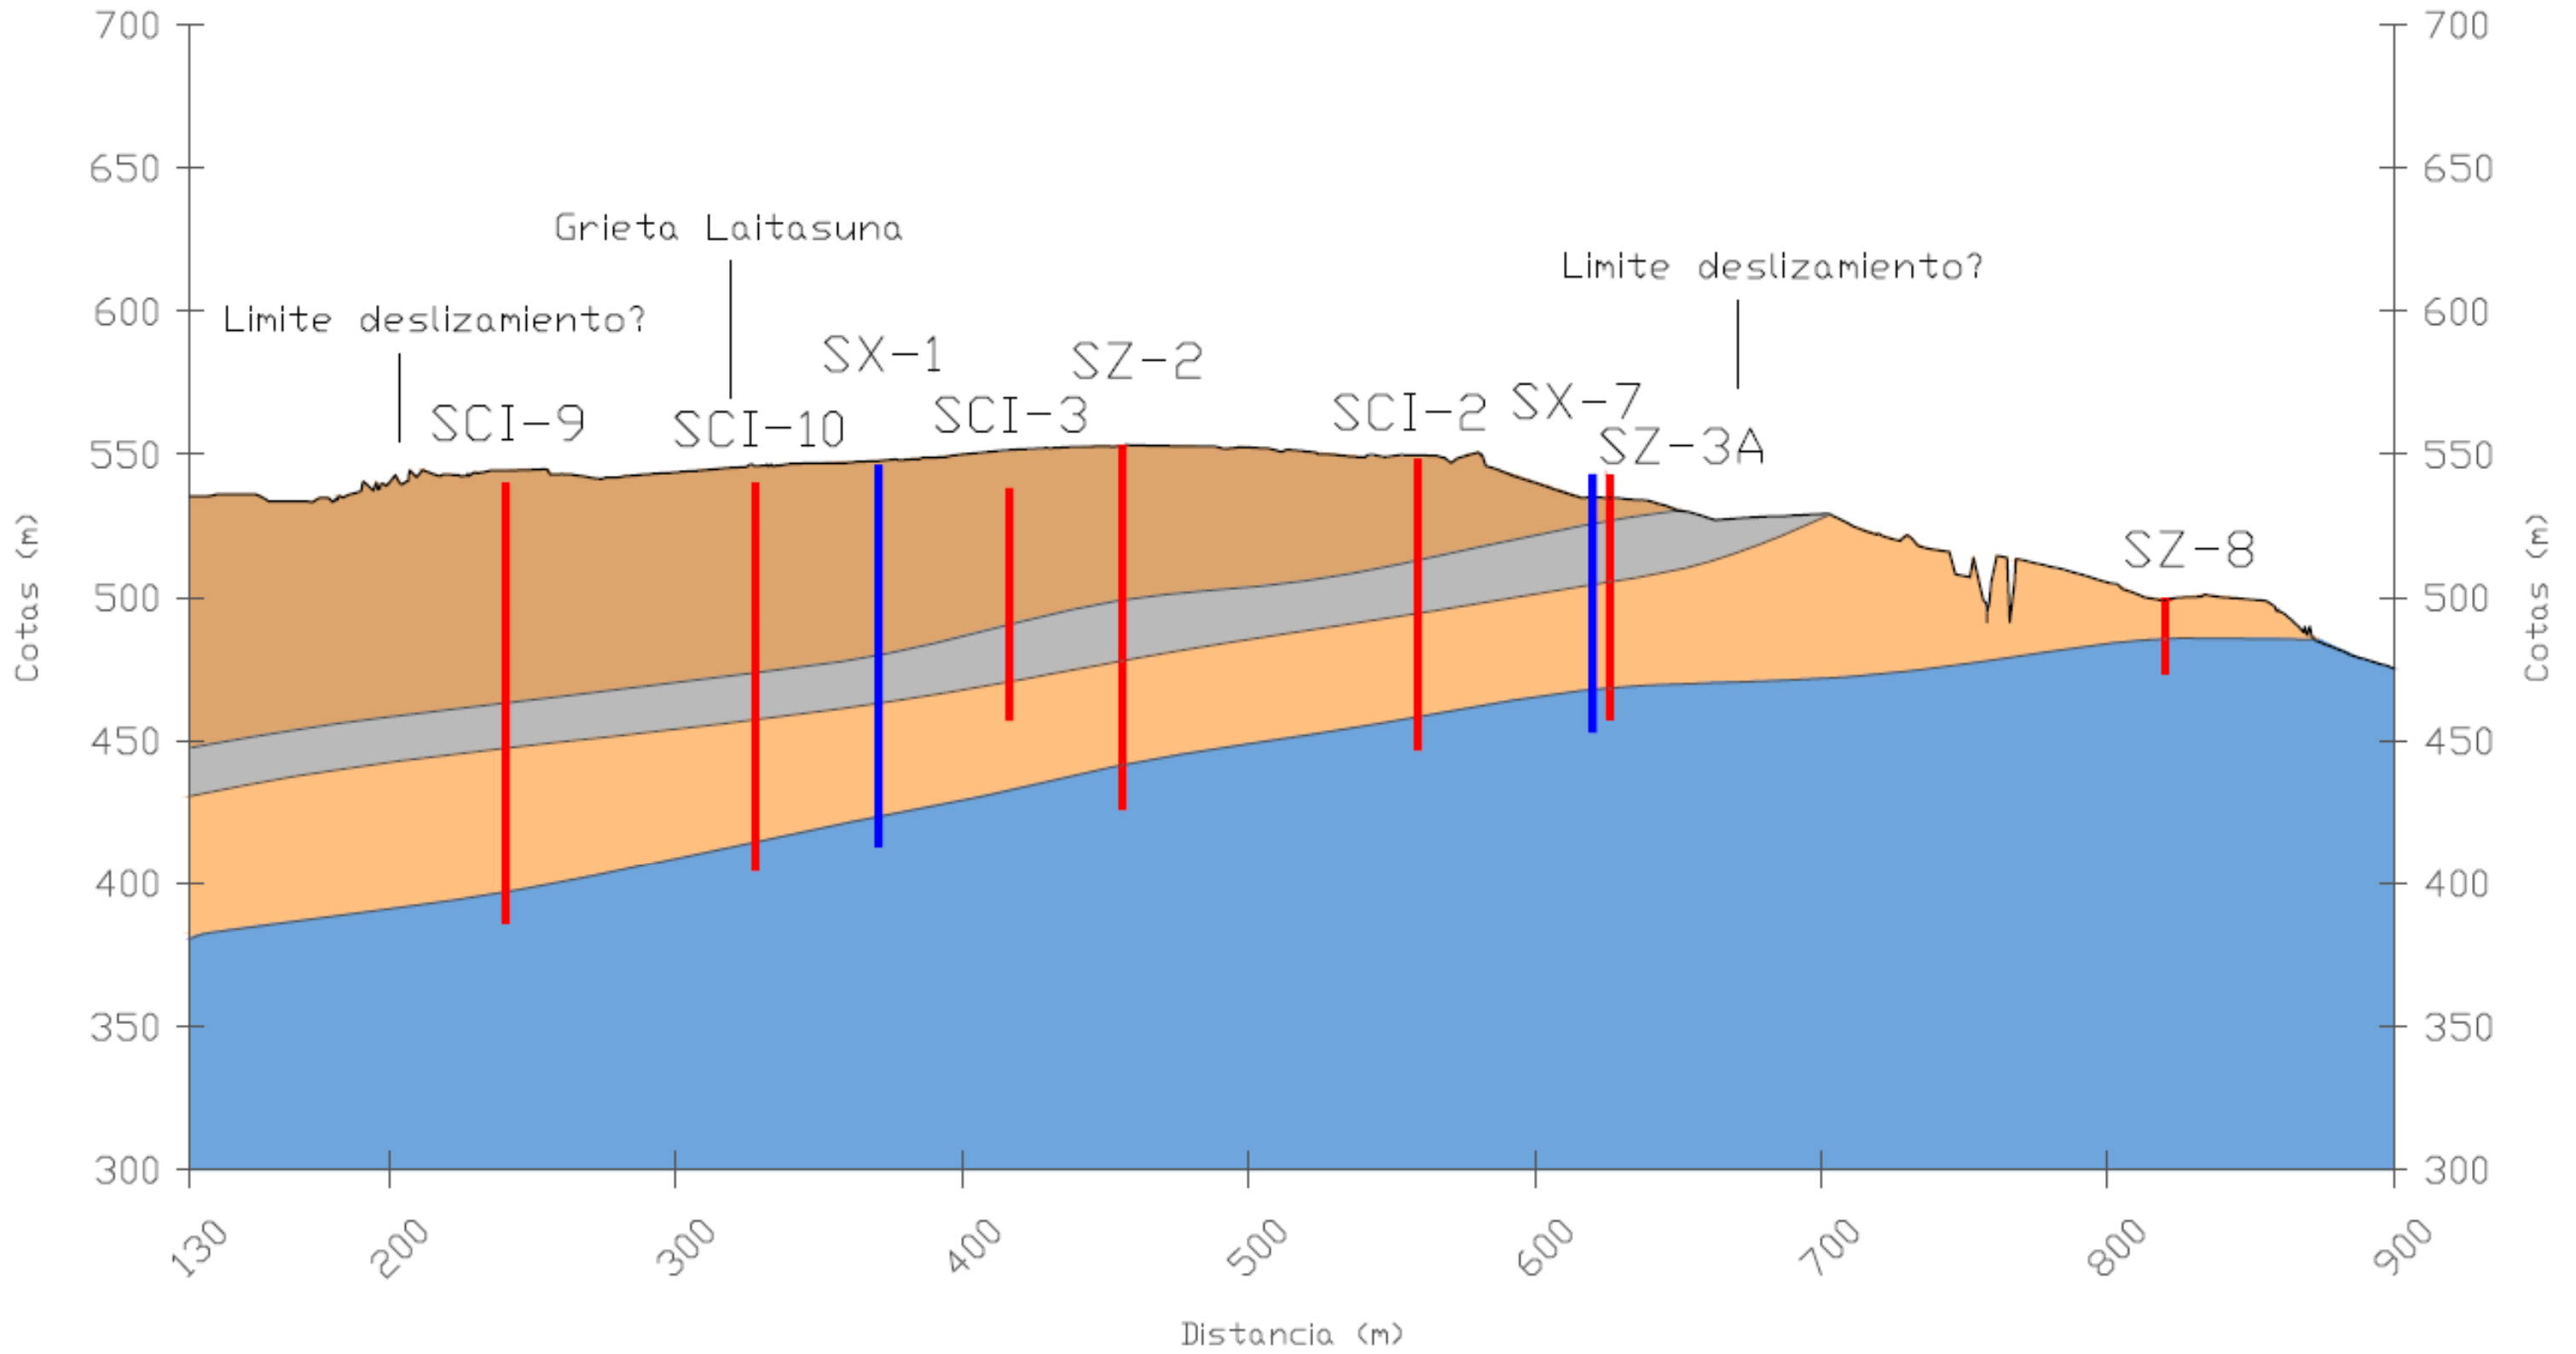
# Corte UPC Transversal (W-E)

- F3: Areniscas con intercalaciones de arcillitas
- F2: Arcillitas
- F1: Arcillitas con Intercalaciones de areniscas
- Margas de Pamplona

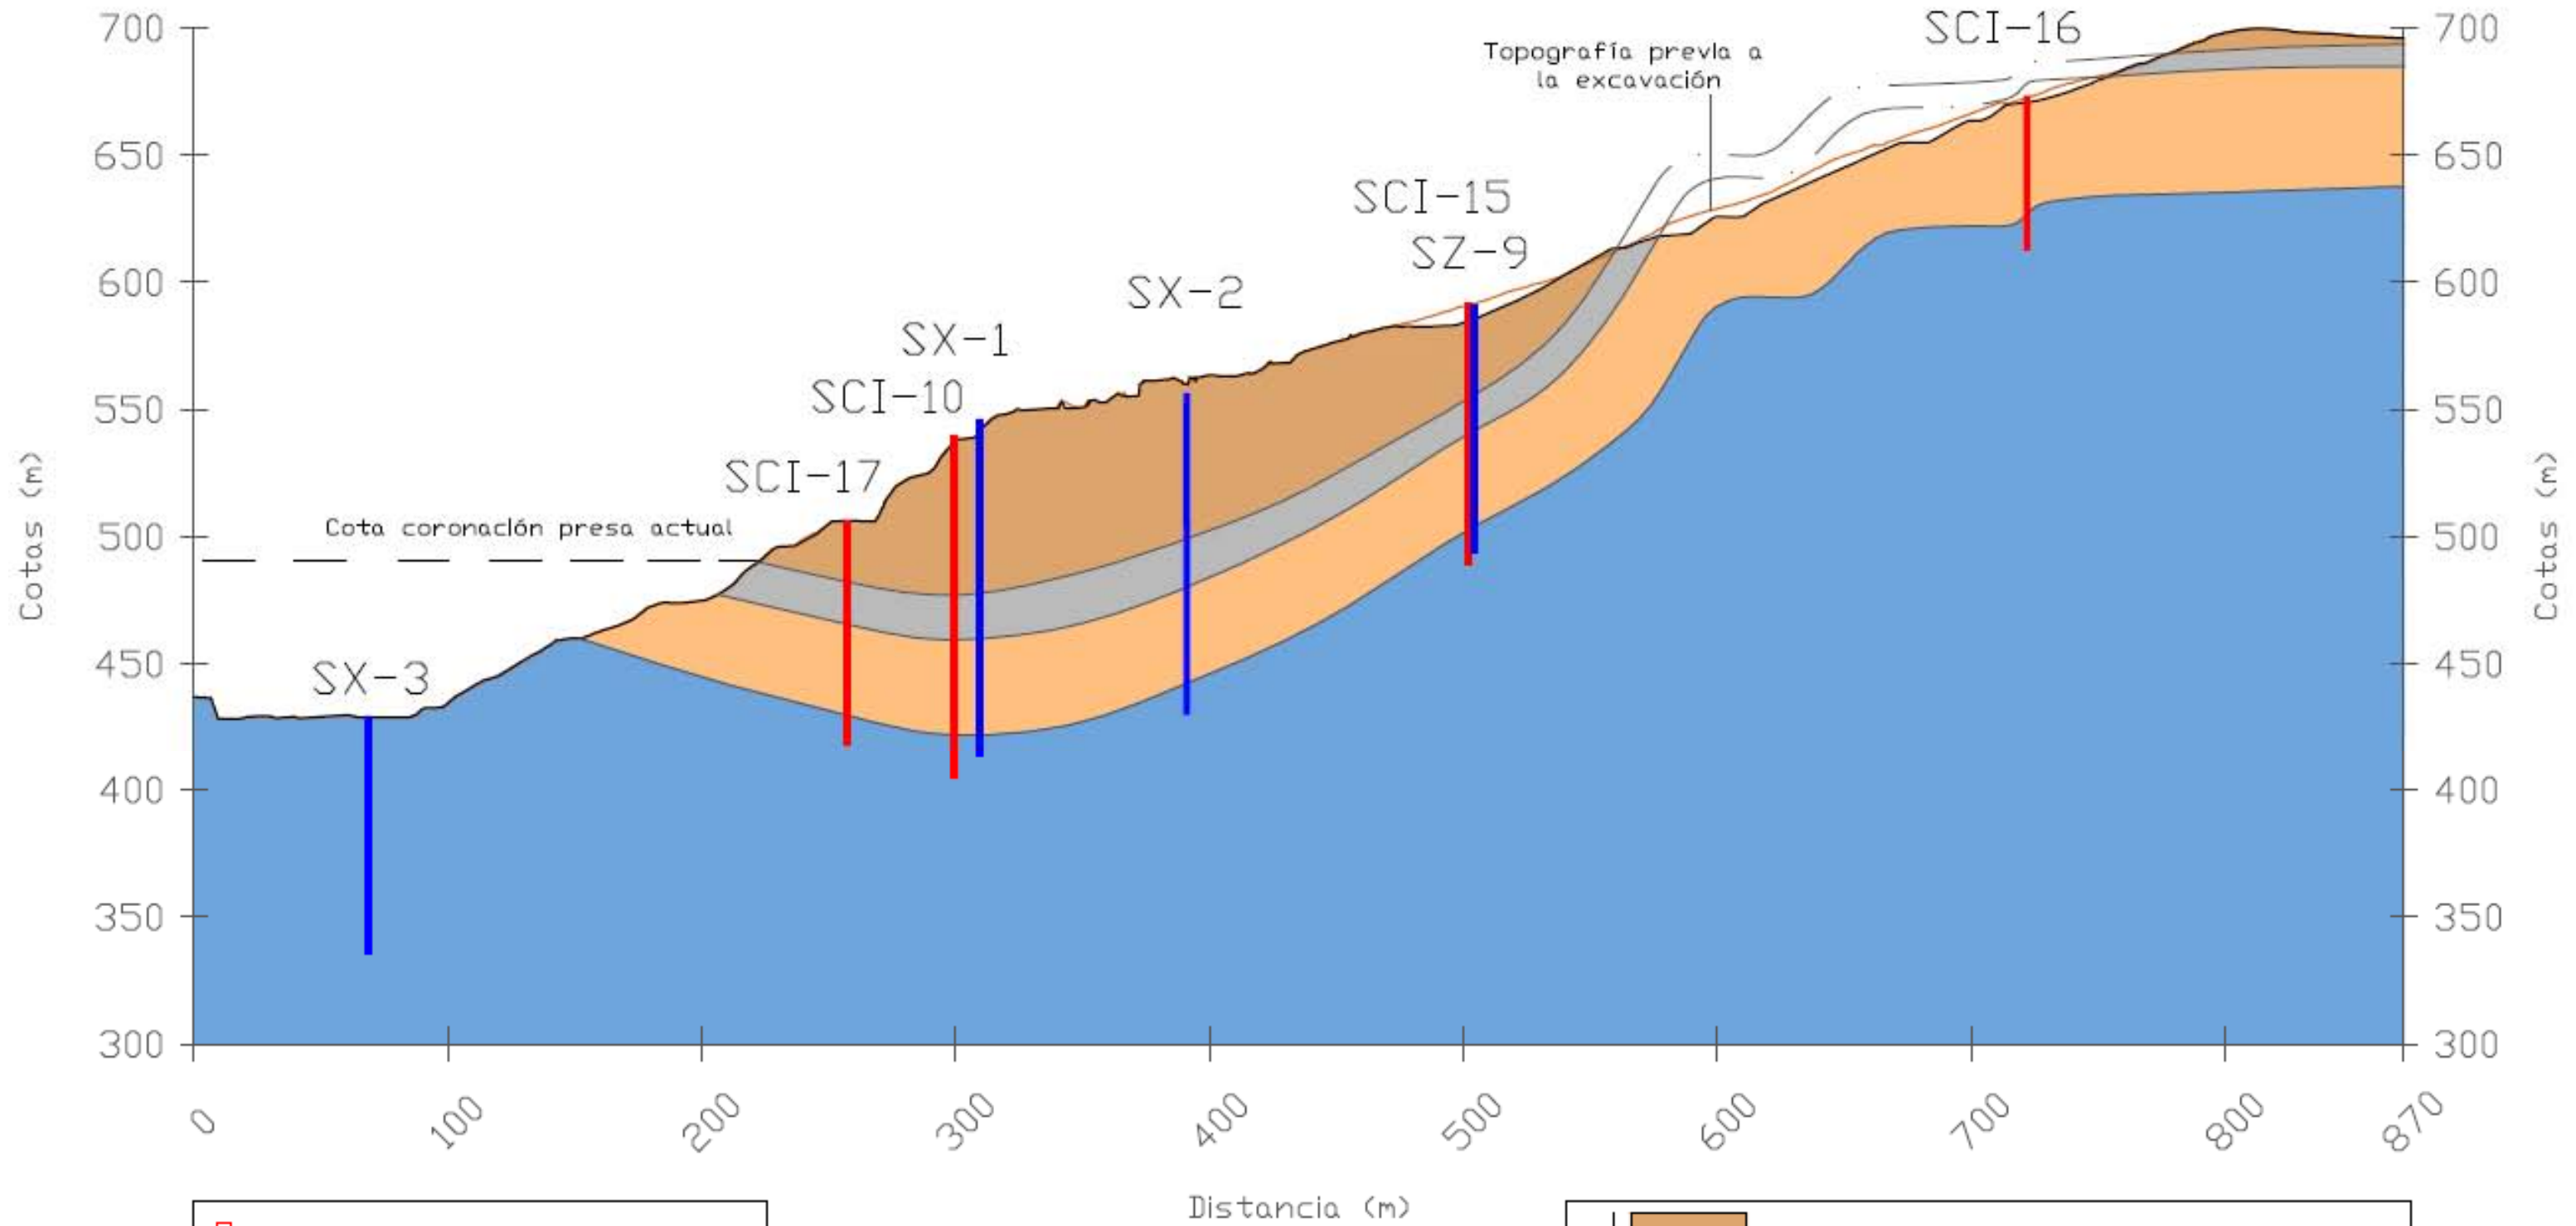
### Corte 1 (S-N)

- F3: Areniscas con intercalaciones de arcillitas
- F2: Arcillitas
- F1: Arcillitas con intercalaciones de areniscas
- Margas de Pamplona

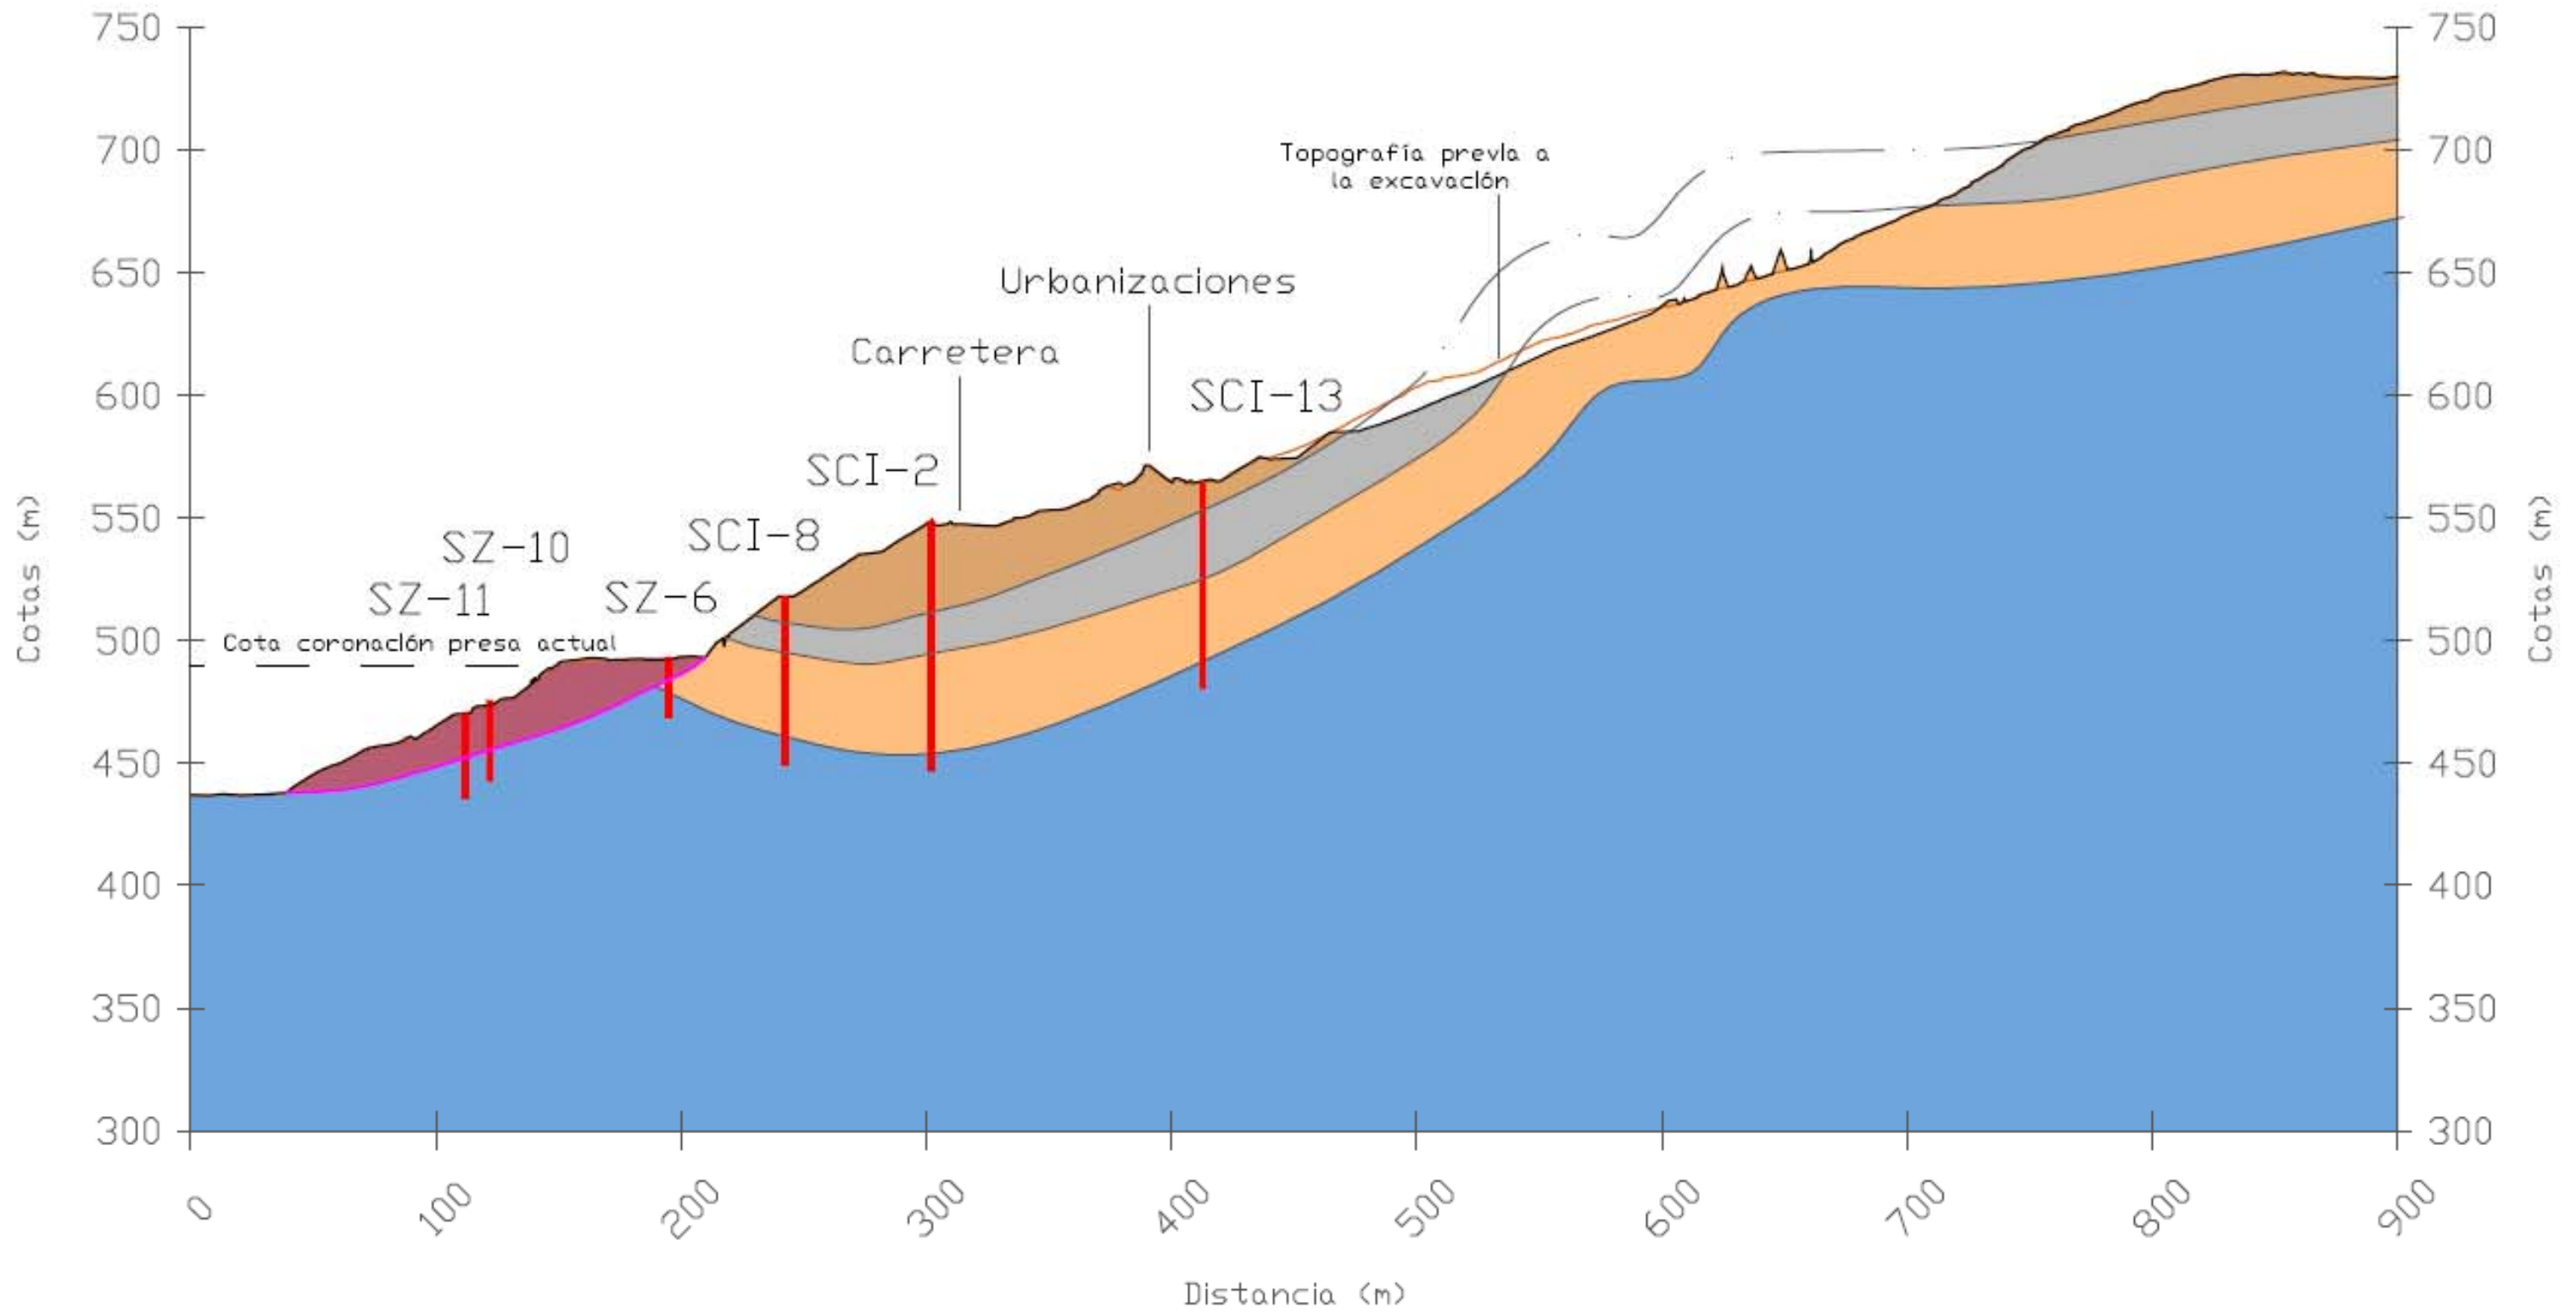
Corte 5 (S-N)

- Deslizamiento del Inglés
- F3: Areniscas con Intercalaciones de arcillitas
- F2: Arcillitas
- F1: Arcillitas con Intercalaciones de areniscas
- Margas de Pamplona
