“ESTUDIO DE LOS MACRÓFITOS SUMERGIDOS EN EL RÍO EBRO ALREDEDOR DE ZARAGOZA”

INFORME DE CAMPO

Septiembre 2012

Proyecto nº: 46304024

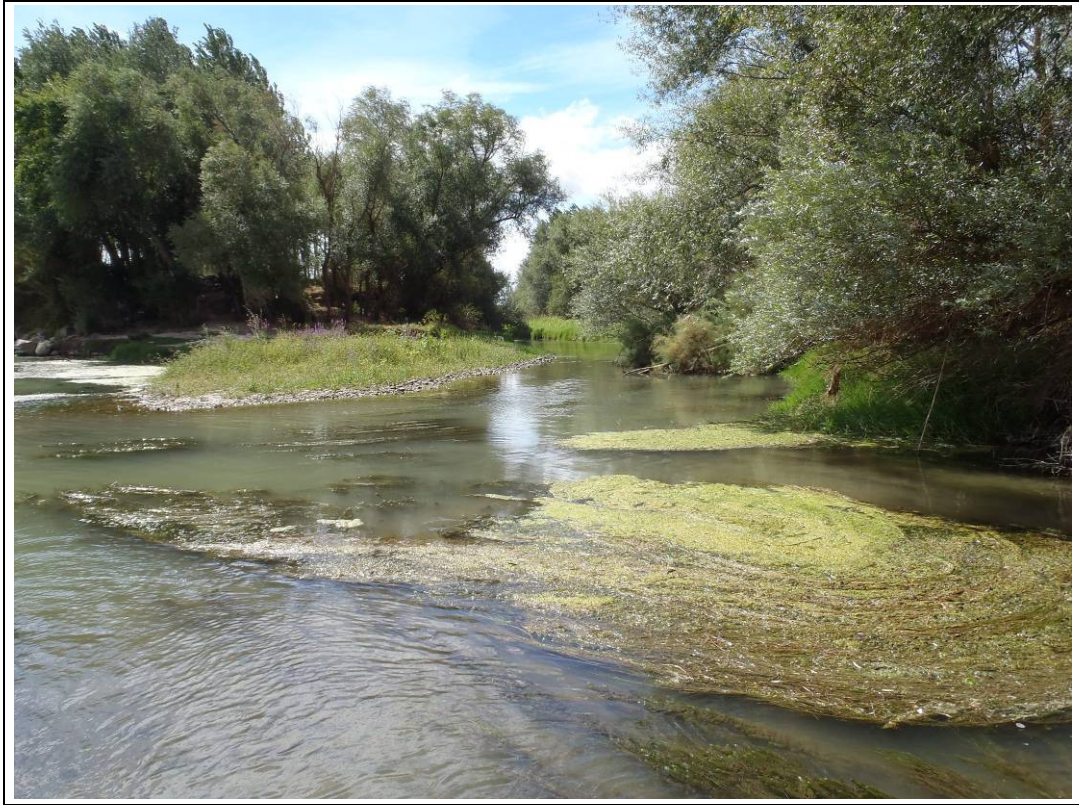
Punto 1. 13 de septiembre de 2012. Margen derecho. Matas de *Potamogeton pectinatus* y *Ceratophyllum demersum* cubiertas por algas filamentosas.

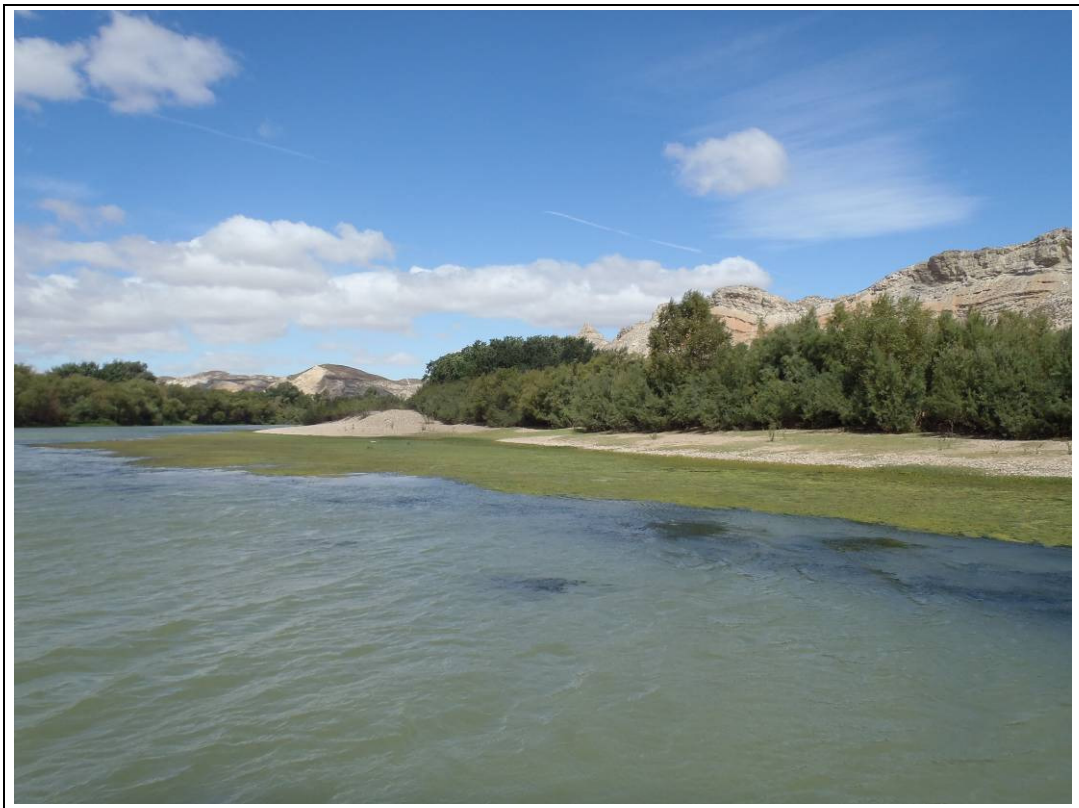
Punto 4. 13 de septiembre de 2012. Margen derecho. *Potamogeton pectinatus* cubierto por algas filamentosas.

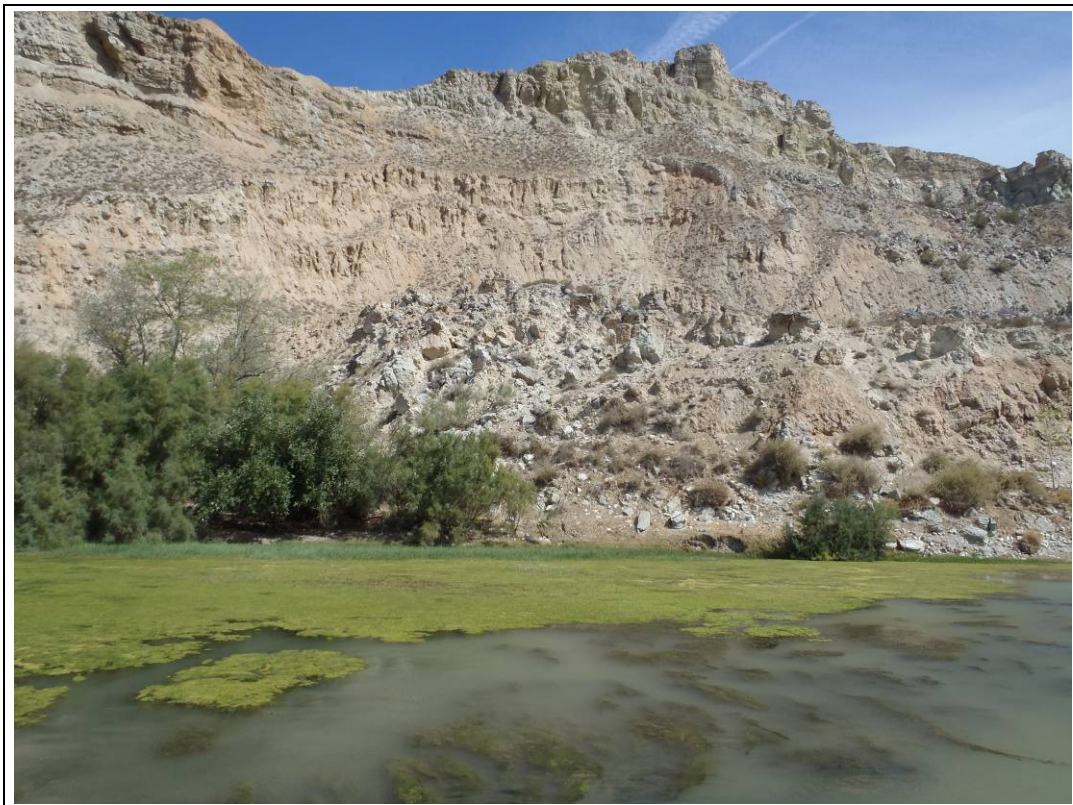
Punto 5. 13 de septiembre de 2012. Margen izquierdo. Matas de *Potamogeton pectinatus* y *Ceratophyllum demersum* cubiertas por algas filamentosas.

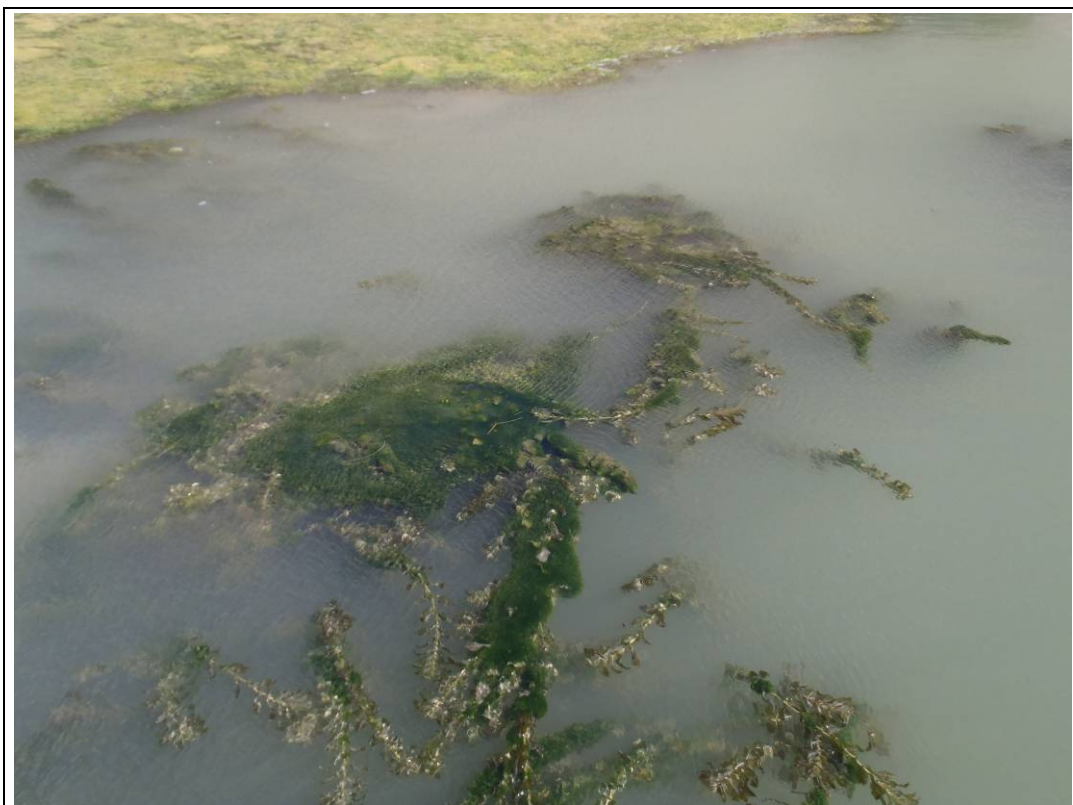
Punto 5. 13 de septiembre de 2012. Margen izquierdo. Detalle de Mata de *Potamogeton perfoliatus* y algas filamentosas.

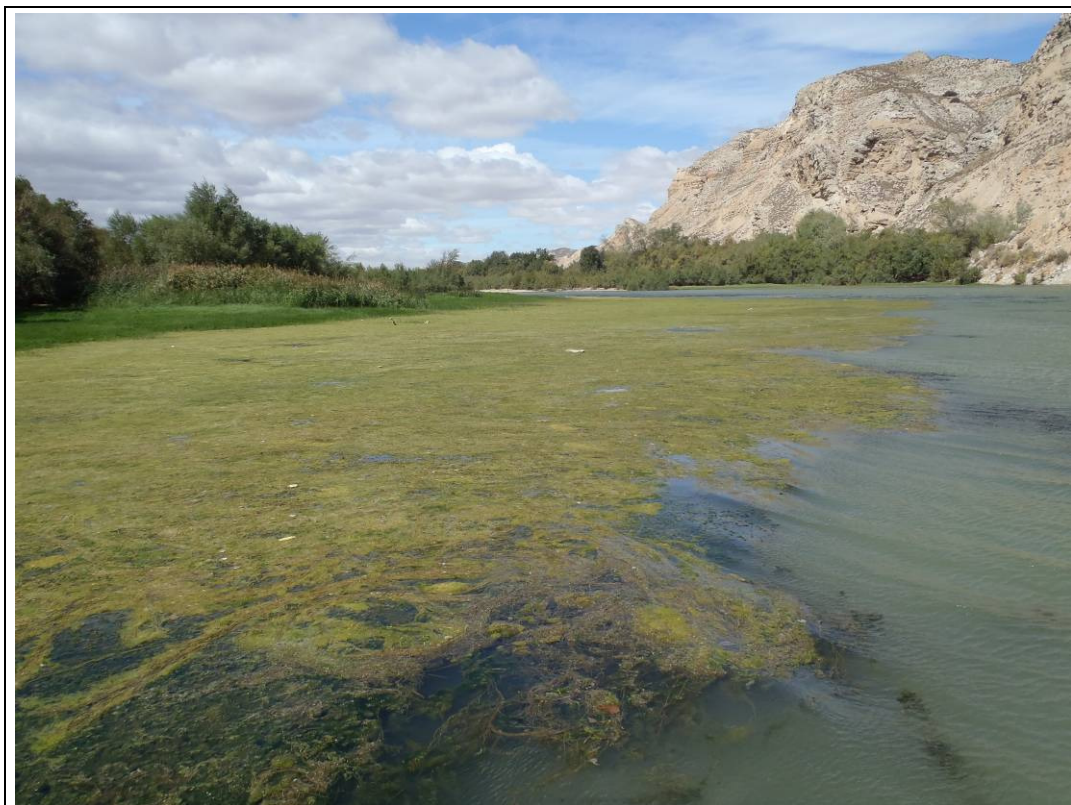
Punto 6. 13 de septiembre de 2012. Margen derecho. *Ceratophyllum demersum* cubierto por algas filamentosas. Matas dispersas de las *P. perfoliatus*, *P. pectinatus* y *P. crispus*.

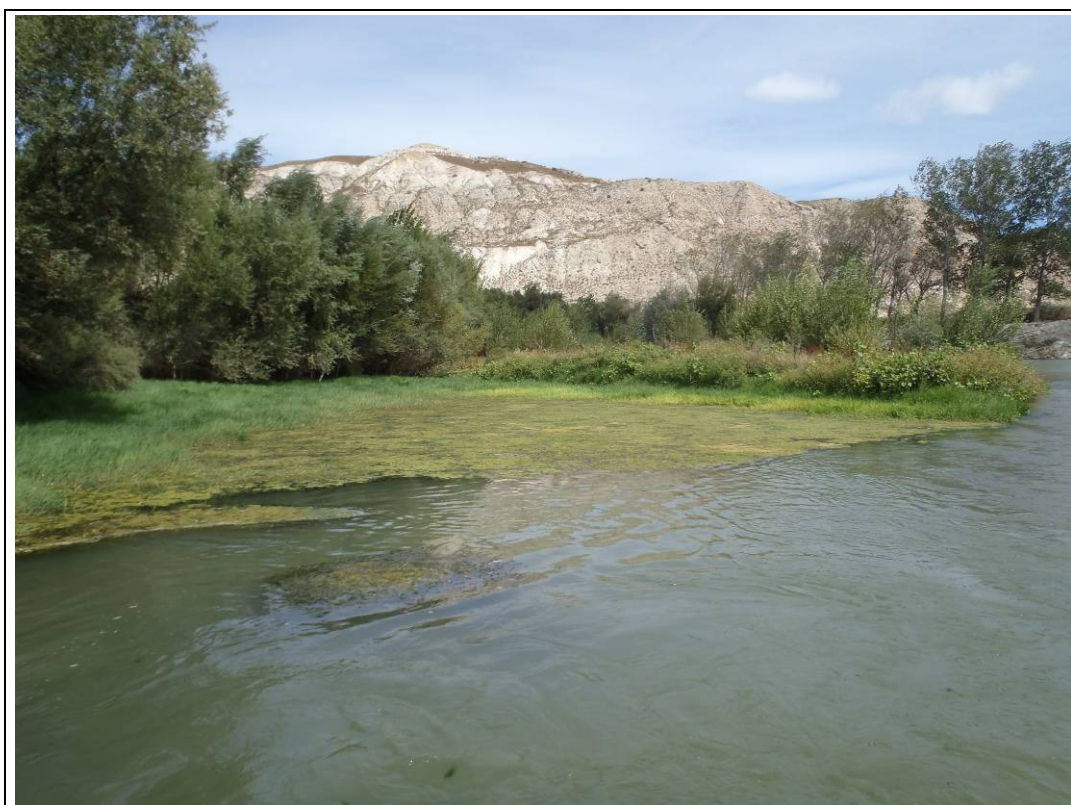
Punto 11. 13 de septiembre de 2012. Margen derecho. *Ceratophyllum demersum* cubierto por algas filamentosas.

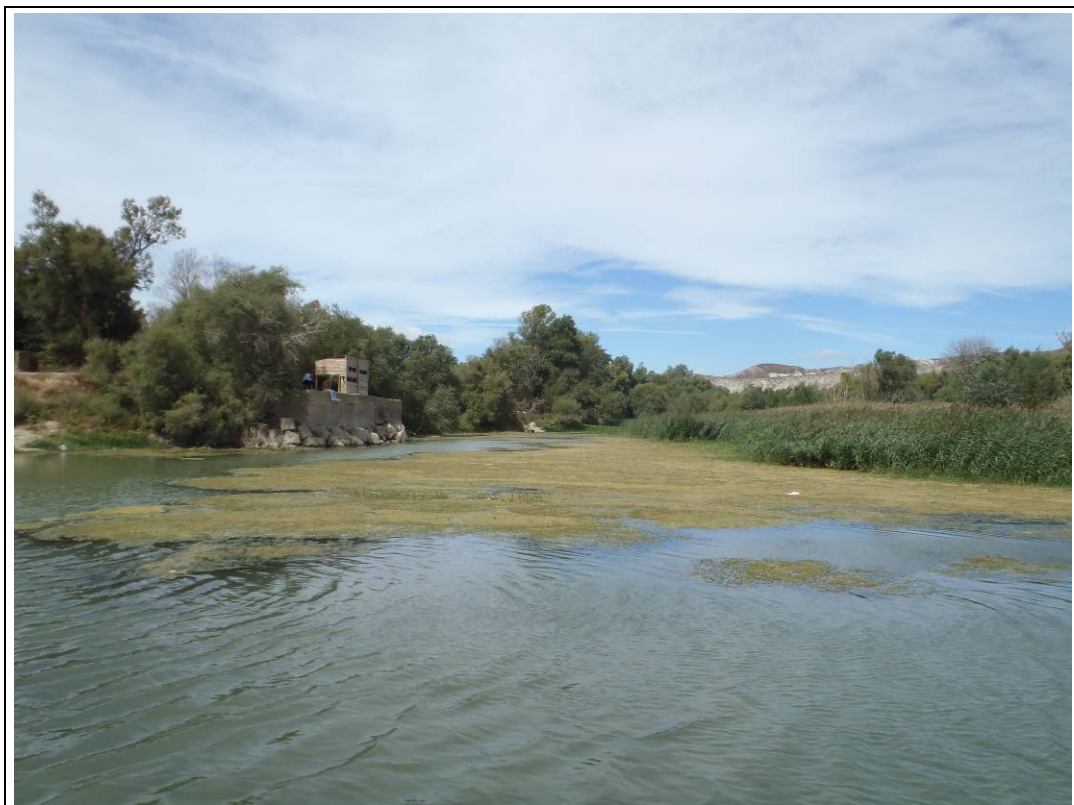
Punto 16. 13 de septiembre de 2012. Margen derecho. *Ceratophyllum demersum* cubierto por algas filamentosas. Alguna mata de *P. perfoliatus* y *P. pectinatus*.

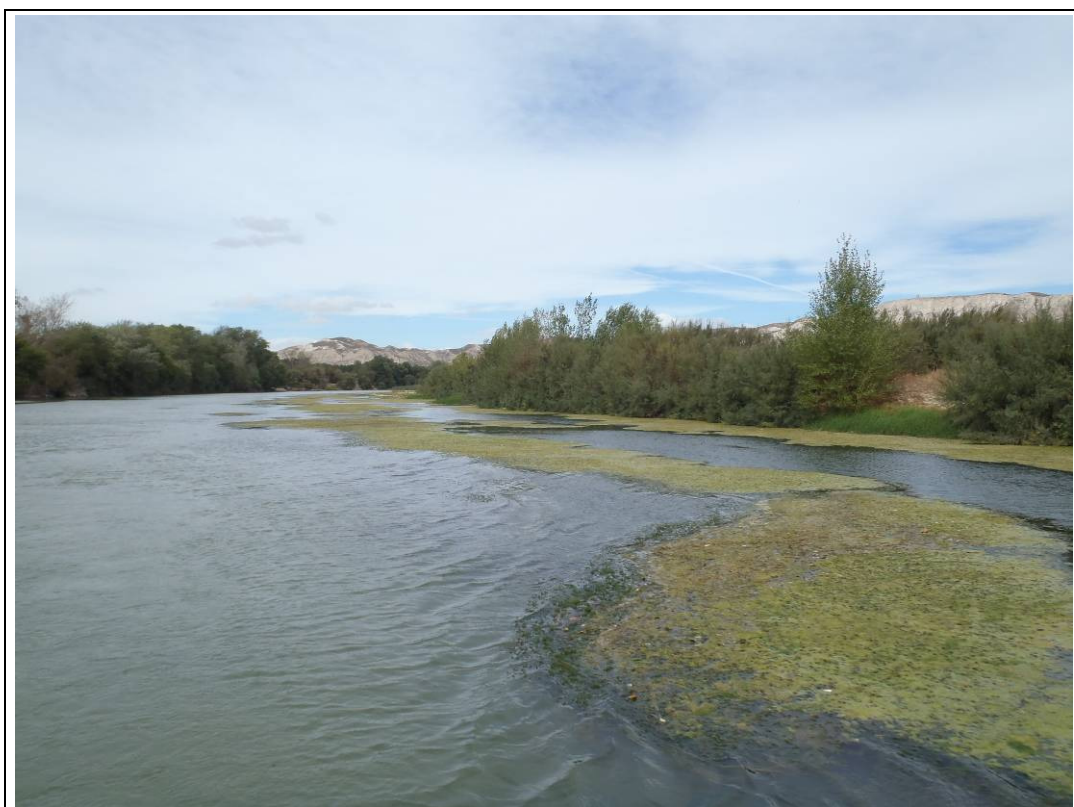
Punto 17. 13 de septiembre de 2012. Margen izquierdo. *Ceratophyllum demersum* y *Potamogeton pectinatus* cubierto por algas filamentosas.

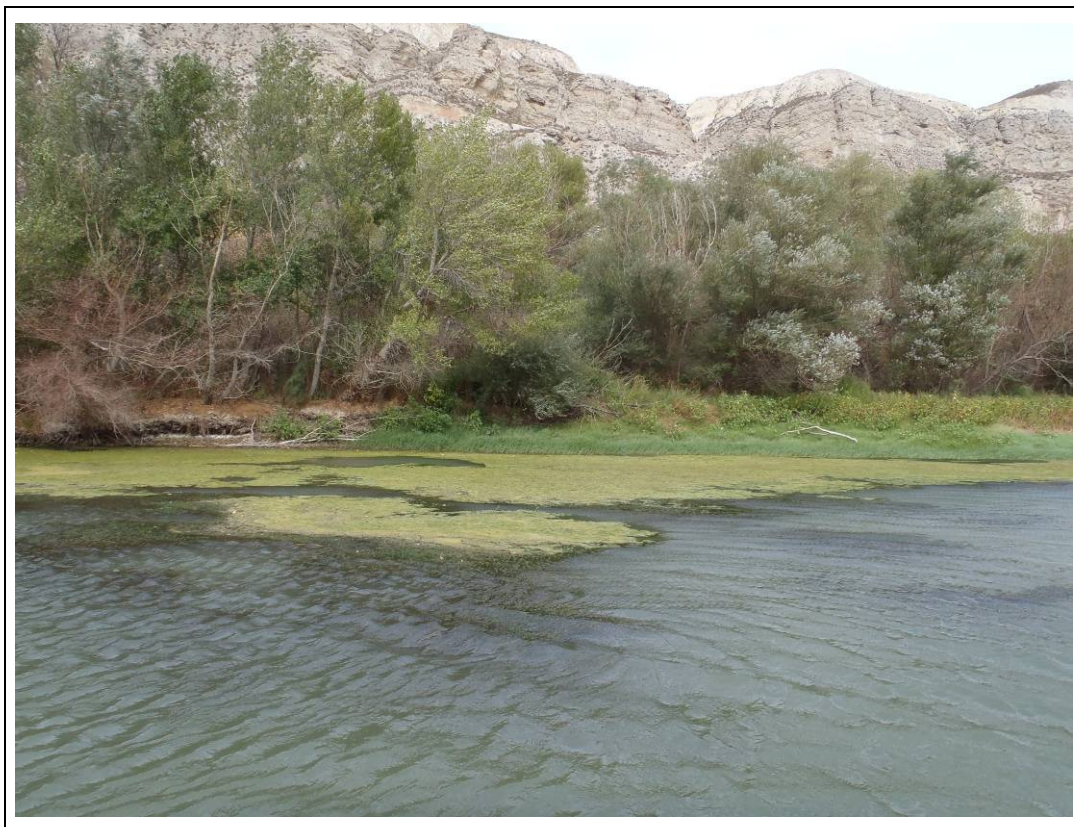
Punto 24. 13 de septiembre de 2012. Margen izquierdo. *Ceratophyllum demersum* y *Potamogeton perfoliatus* cubiertos por algas filamentosas.

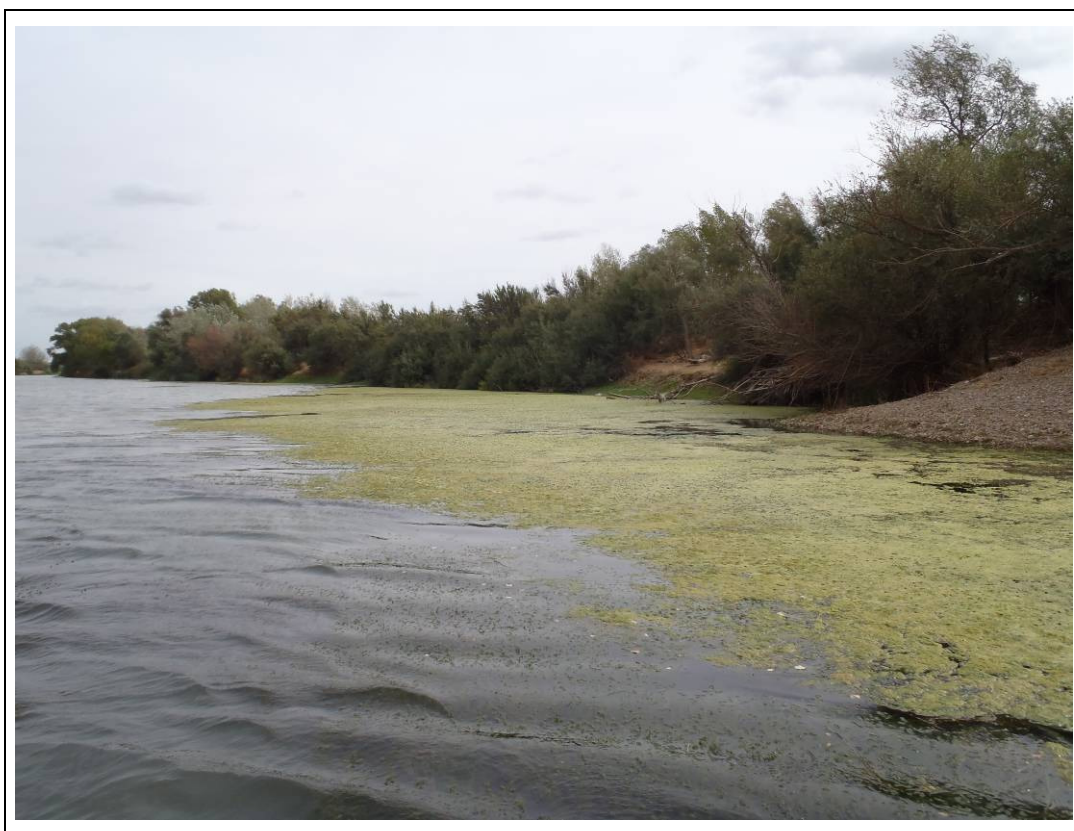
Punto 25. 13 de septiembre de 2012. Margen derecho. Matas de *Ceratophyllum demersum* cubiertas por algas filamentosas.

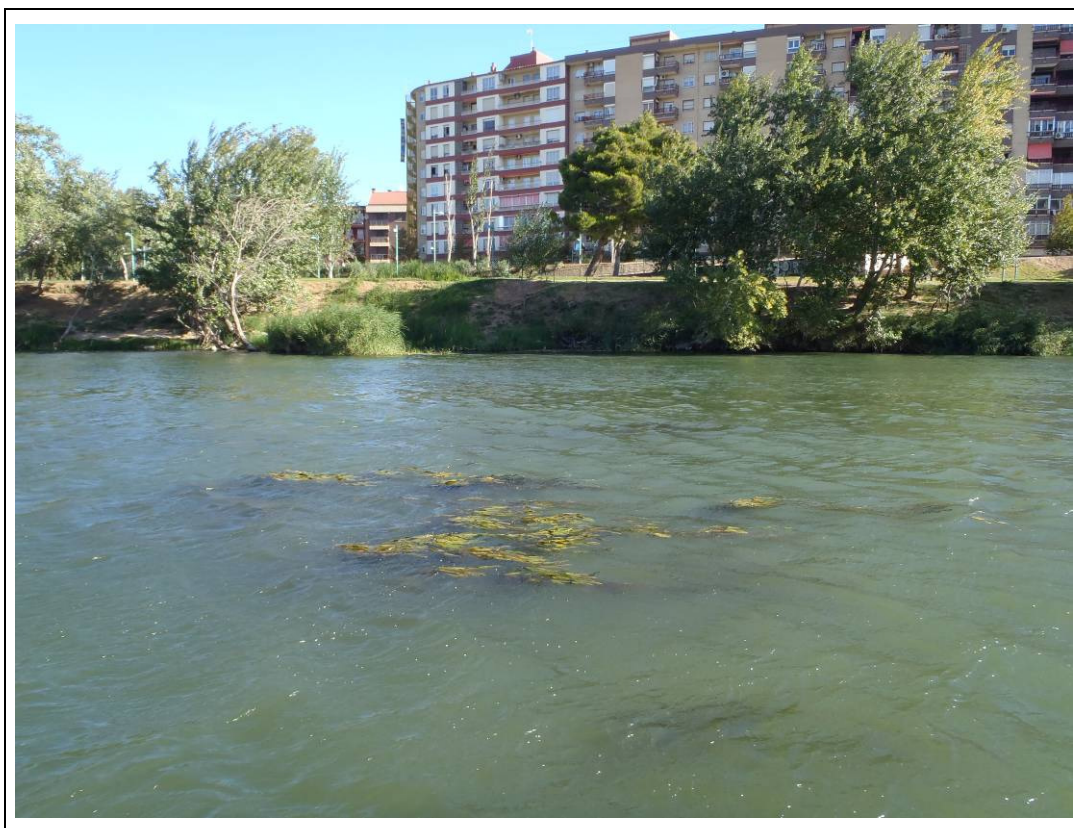
Punto 62. 14 de septiembre de 2012. Mata de *Potamogeton nodosus*.

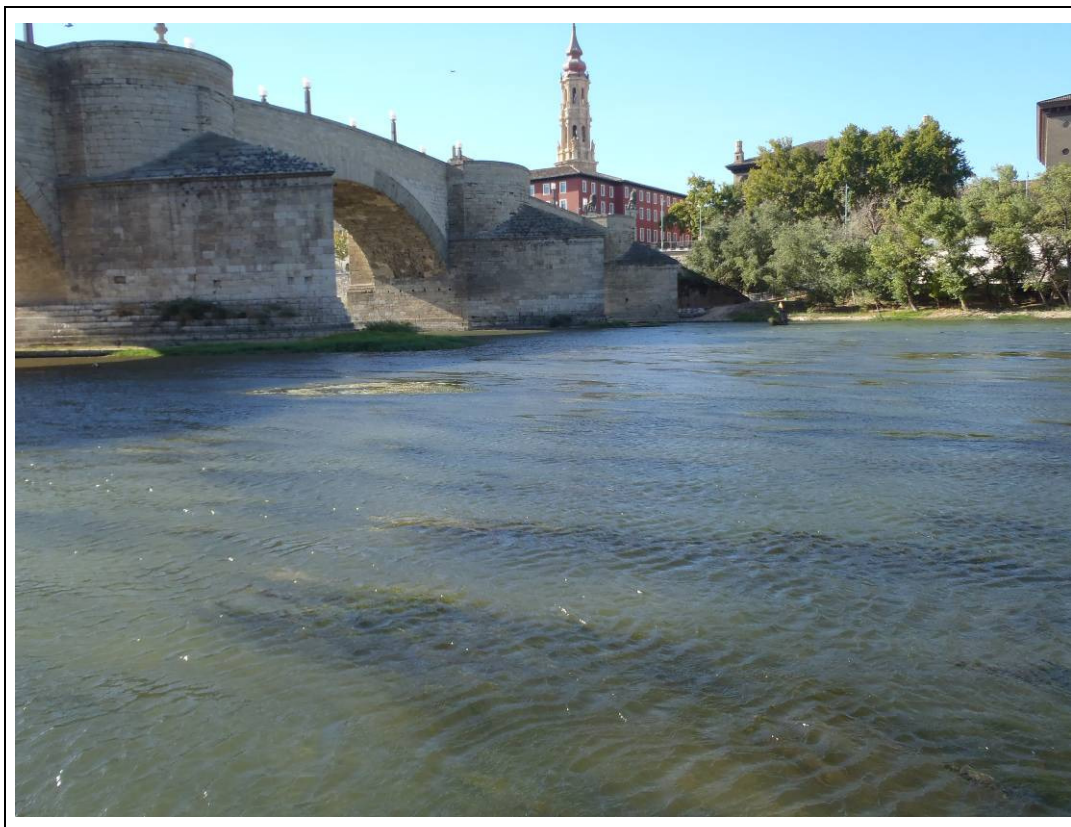
Punto 64. 14 de septiembre de 2012. Centro del cauce. Matas de *Potamogeton pectinactus*, *Potamogeton crispus* y *Ceratophyllum demersum*.

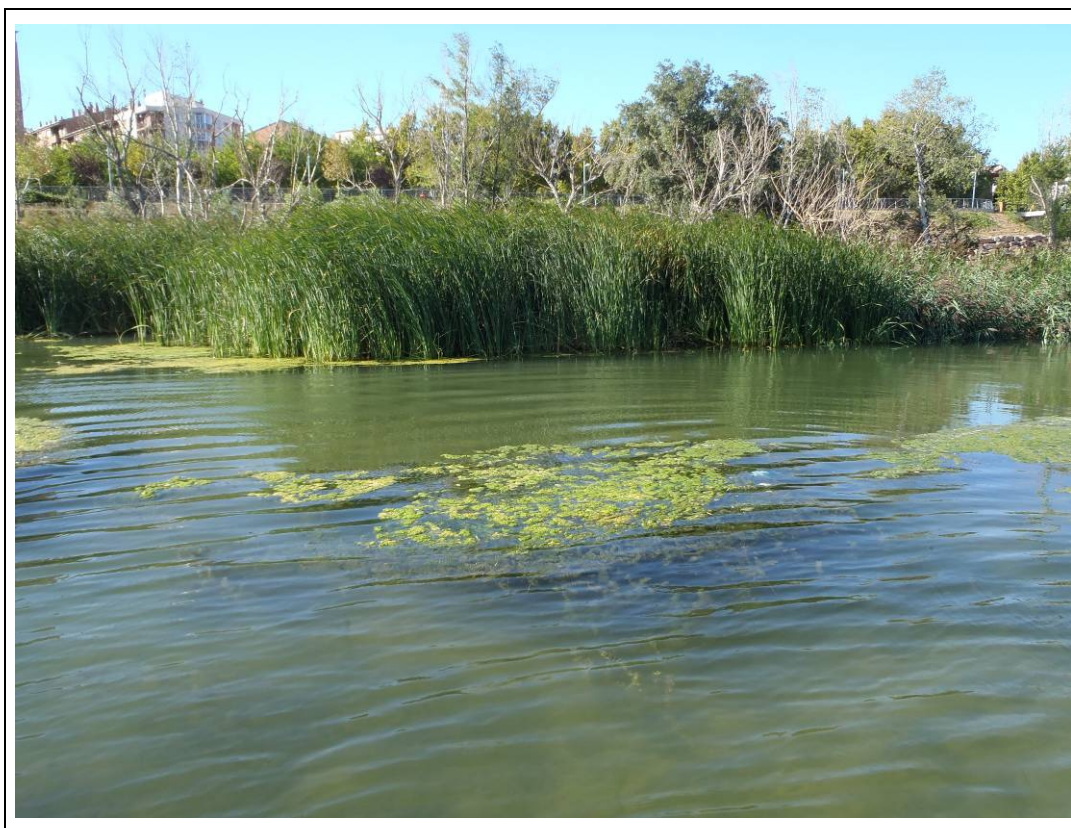
Punto 66. 14 de septiembre de 2012. Margen derecho. Matas de *Ceratophyllum demersum* cubiertas por algas filamentosas.

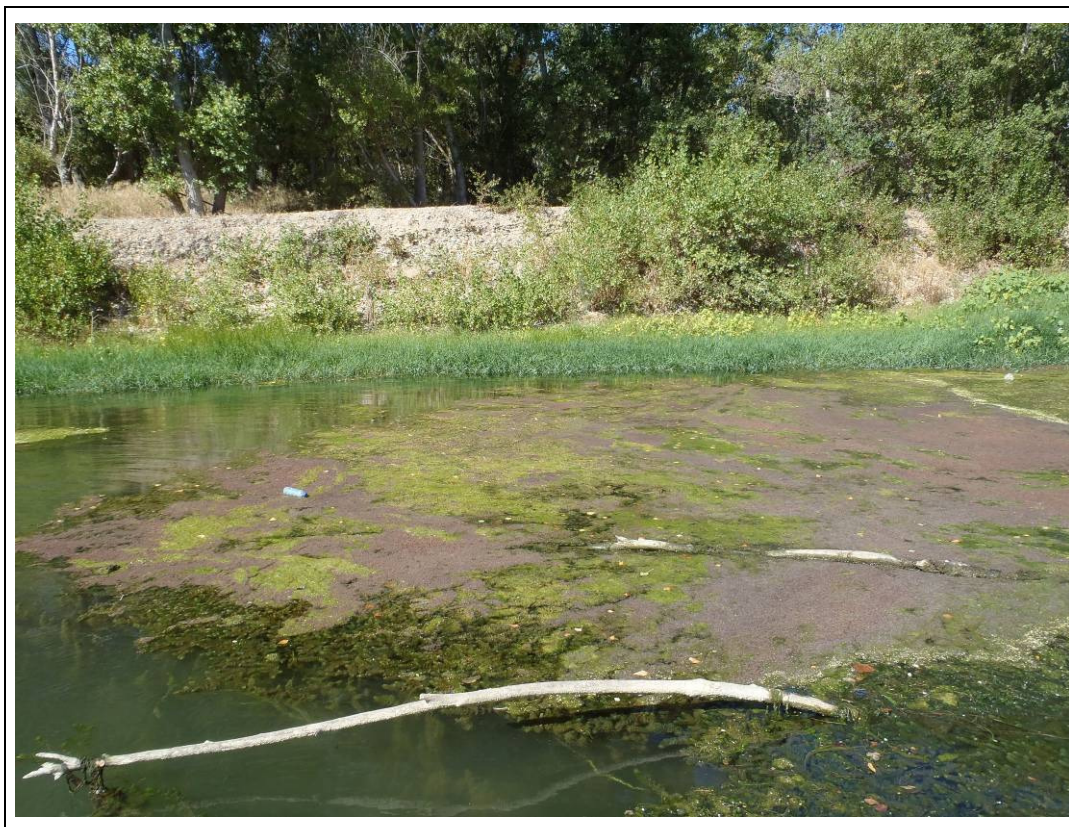
Punto 71. 14 de septiembre de 2012. Margen derecho. Matas de *Ceratophyllum demersum* cubiertas por algas filamentosas, *Azolla filiculoides* y *Lemna minor*.

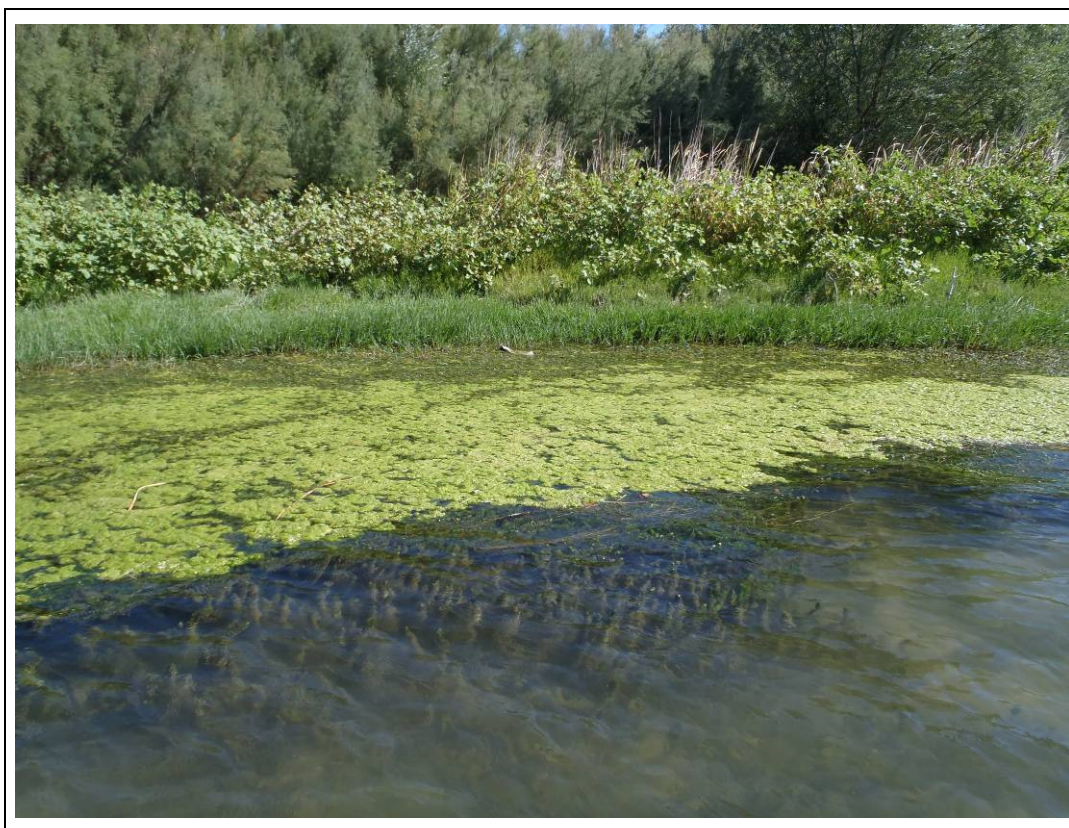
Punto 77. 14 de septiembre de 2012. Margen izquierdo. Matas de *Ceratophyllum demersum* cubiertas por algas filamentosas

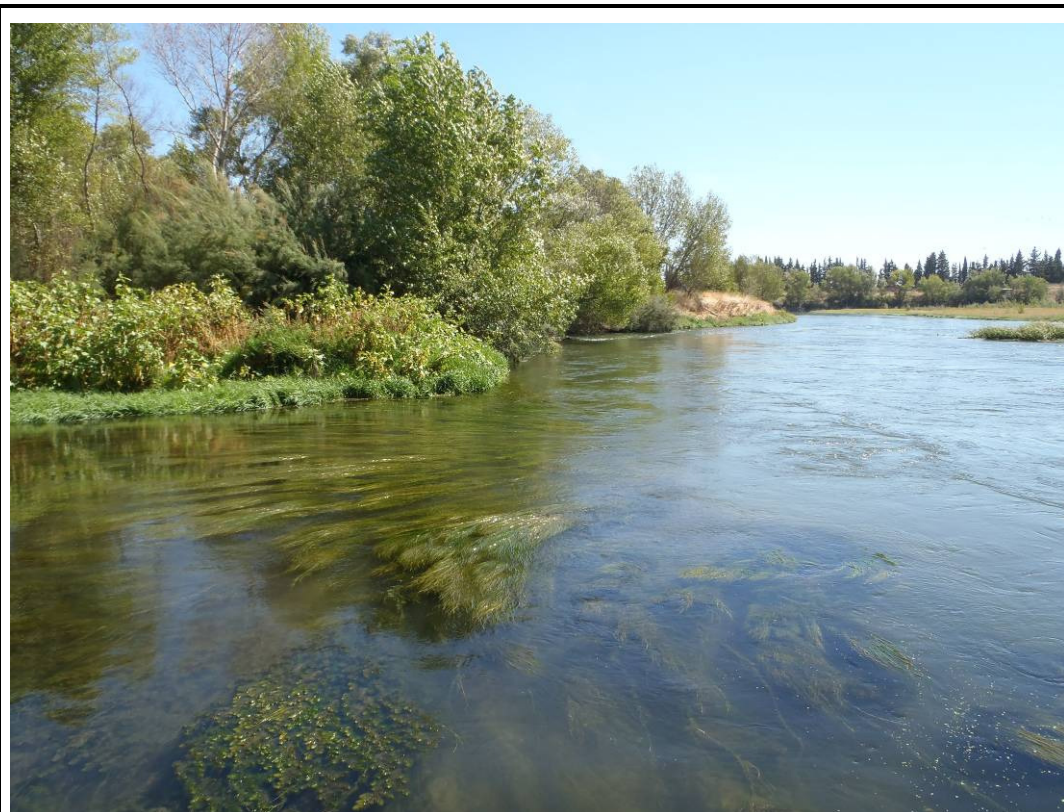
Punto 89. 14 de septiembre de 2012. Matas de *Potamogeton pectinatus* y *Ceratophyllum demersum*.

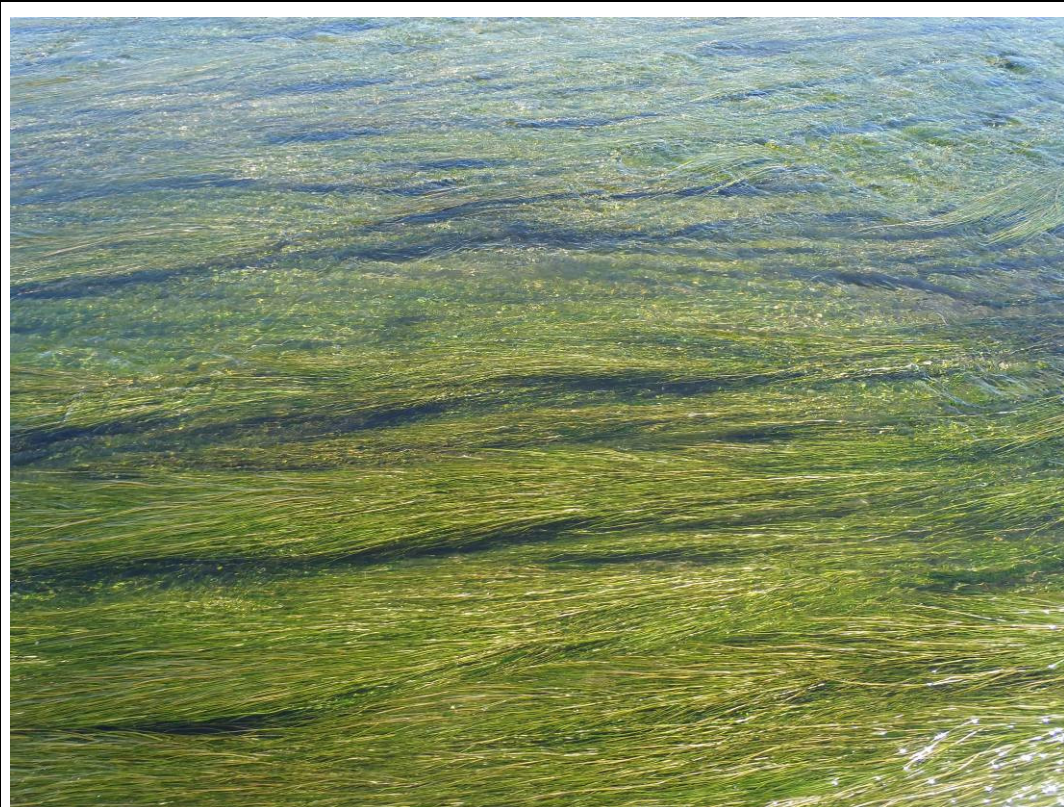
Punto 89. 14 de septiembre de 2012. Detalle de matas de *Potamogeton pectinatus*.

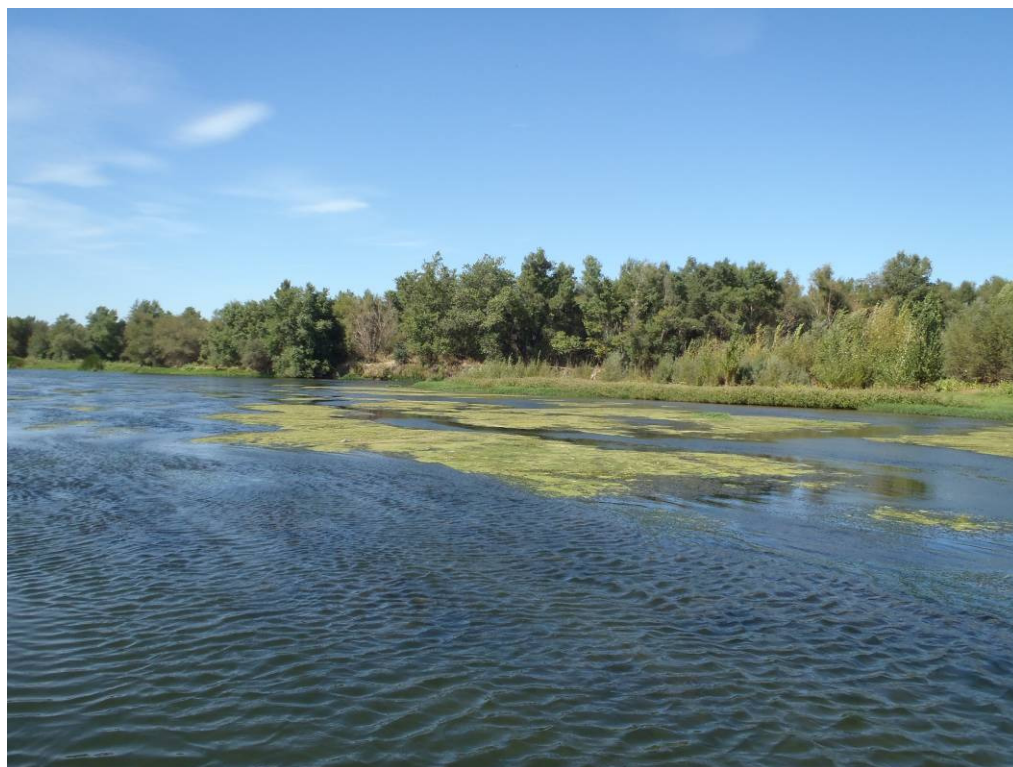
Punto 94. 14 de septiembre de 2012. Matas de *Potamogeton pectinatus* y *Ceratophyllum demersum* cubiertas por algas filamentosas.

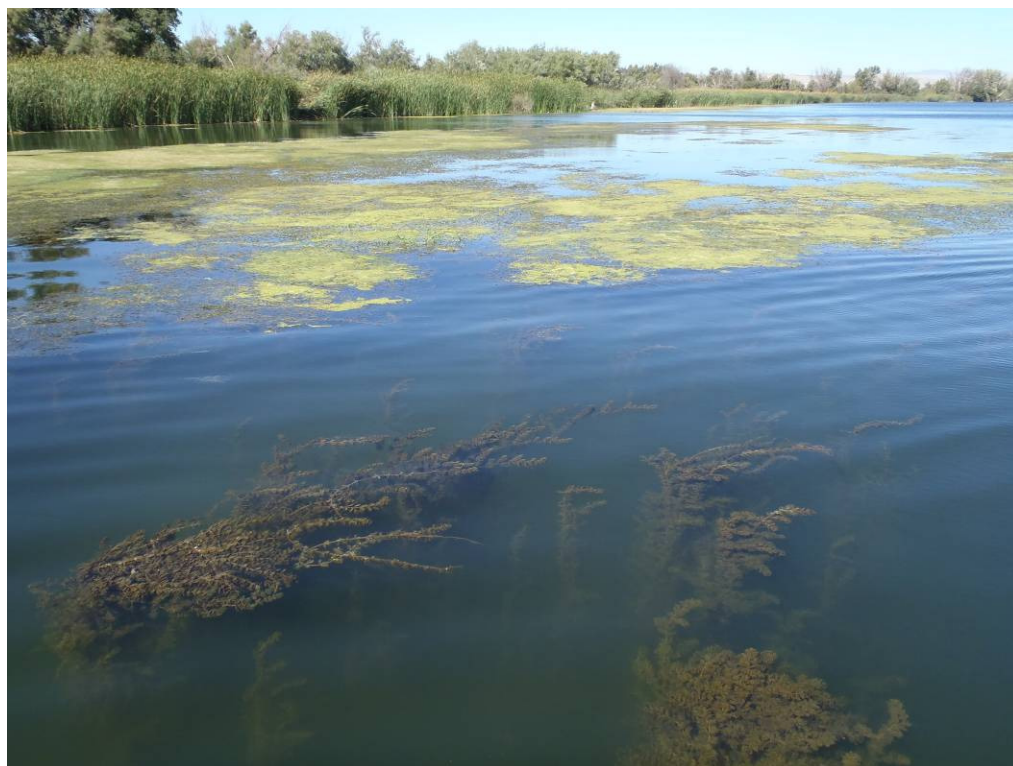
Punto 98. 14 de septiembre de 2012. Matas de *Myriophyllum spicatum* y *Ceratophyllum demersum*.

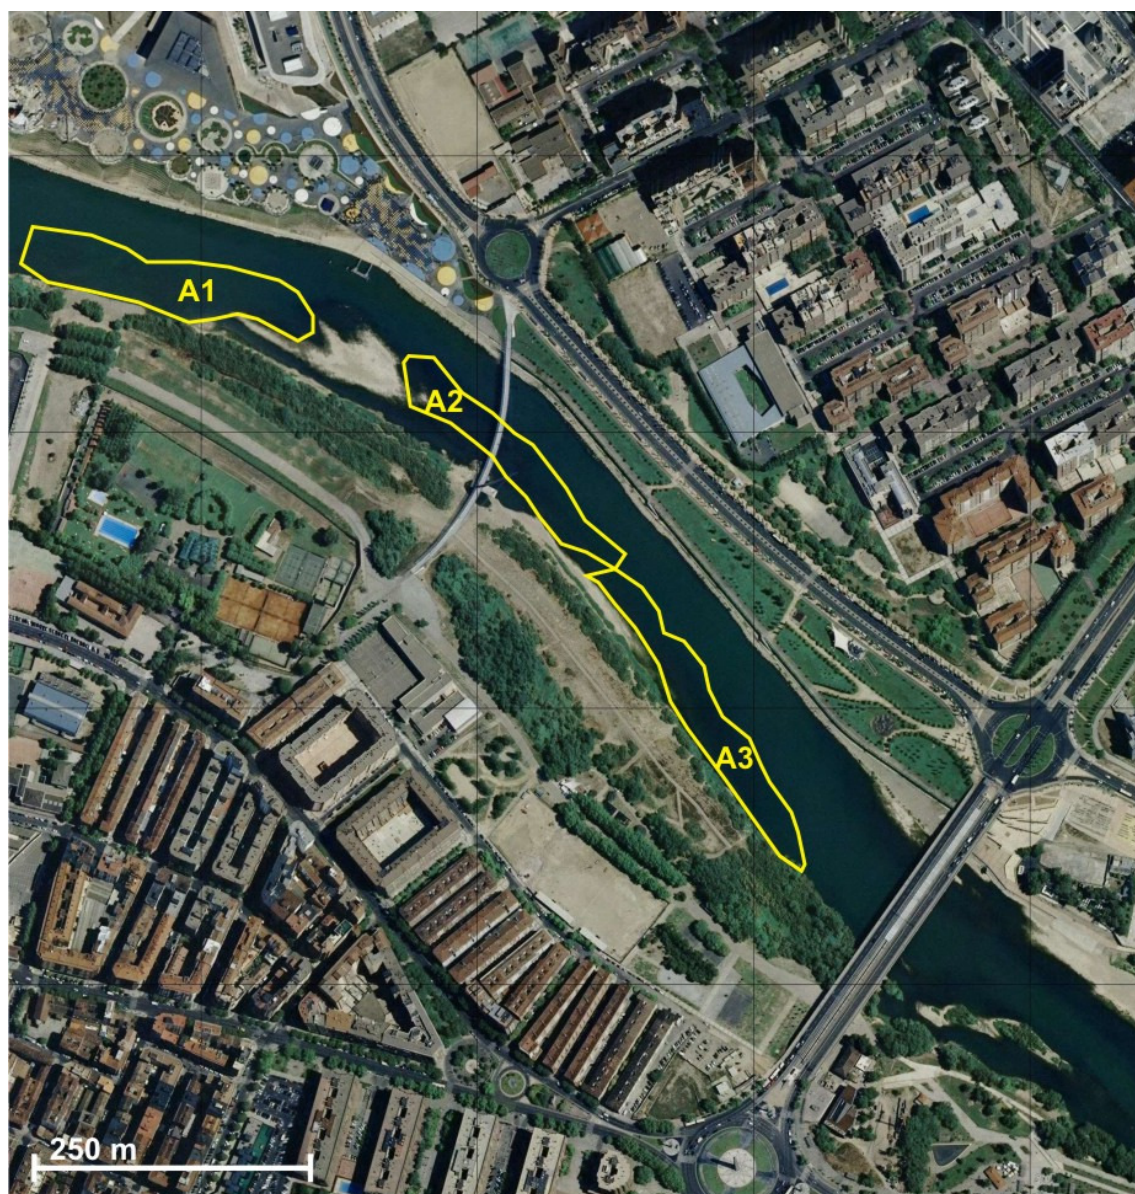
En la primera visita de julio se caracterizaron tres sectores con presencia de macrófitos sumergidos, tal y como se presenta en la siguiente figura.

Julio 2012	Septiembre 2012
<p>Sector A1. Fondo con cantos rodados con profundidades entre 0,5 y 1,5 m, la mancha de macrófitos cubre una extensión aproximada de 120x50 m, con una cobertura del 70%. La especie dominante es <i>Potamogeton pectinatus</i>, acompañada por <i>Potamogeton crispus</i>, <i>Potamogeton perfoliatus</i> y <i>Azolla filiculoides</i>. También hay gran cantidad de algas filamentosas (<i>Cladophora</i> sp., <i>Spirogyra</i> sp. y <i>Enteromorpha</i> sp.) recubriendo el fondo y parte de los macrófitos sumergidos.</p>	<p>La mancha de macrófitos cubre una extensión semejante a la de julio, con una primera zona dominada por <i>Ceratophyllum demersum</i>, acompañada por <i>P. pectinatus</i>, <i>P. perfoliatus</i> y algas filamentosas, con una cobertura del 60%. En la segunda mitad de esta zona, sobretodo hay <i>C. demersum</i> y <i>P. perfoliatus</i>, acompañados de <i>P. pectinatus</i> y <i>Myriophyllum spicatum</i> con una cobertura del 70%.</p>

<p>Sector A2. Fondo con cantos rodados y bolos con profundidades entre 0,4 y 1 m. La mancha tiene una extensión aproximada de 180x70 m, con una cobertura del 80%. La especie dominante es <i>P. pectinatus</i>, acompañada por matas dispersas de <i>Ceratophyllum demersum</i>, <i>P. crispus</i>, <i>P. perfoliatus</i>, <i>A. filiculoides</i> y <i>Lemna minor</i>. También con muchas algas filamentosas.</p>	<p>En toda la zona poco profunda se observa una población de macrófitos dominada por <i>C. demersum</i>, acompañada de <i>P. pectinatus</i>, <i>P. perfoliatus</i> y algas filamentosas. Se estima una cobertura del 60%.</p>
<p>Sector A3. La mancha se extiende por el margen derecho hasta cerca del siguiente puente con una cobertura del 70%. La especie dominante sigue siendo <i>P. pectinatus</i>, acompañada de <i>C. demersum</i>. También hay muchas algas filamentosas.</p>	<p>Se observa presencia de macrófitos entre 0,5 y 1,0 m de profundidad. En la zona más somera junto al margen derecho no se observan macrófitos. La especie dominante también es <i>C. demersum</i>, acompañada de <i>P. pectinatus</i>, <i>P. perfoliatus</i>, <i>A. filiculoides</i> y algas filamentosas, con una cobertura del 50%.</p>

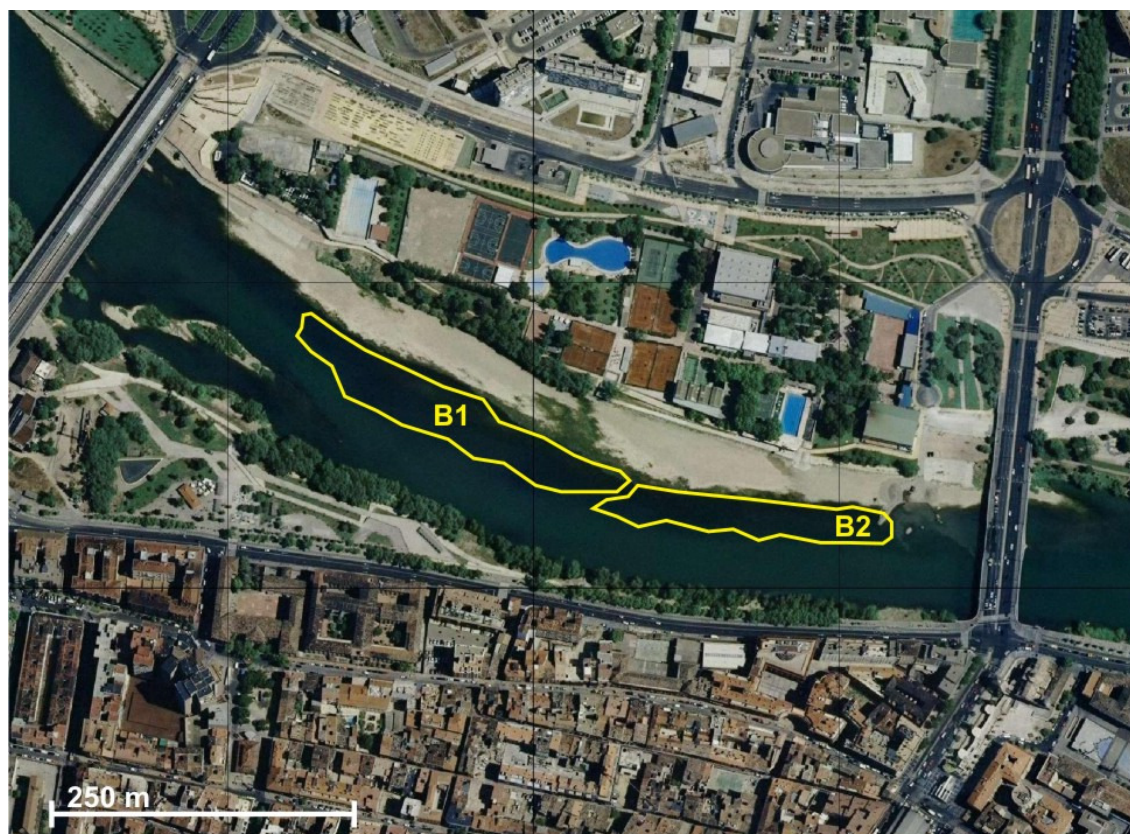
Los sectores donde se identificó acumulación de macrófitos en esta zona durante la visita de julio se presentan en la siguiente figura.

Julio 2012	Septiembre 2012
<p>Sector B1. Fondo de cantos rodados y algunos bolos que alberga una mancha de macrófitos sumergidos de aproximadamente 150x40 m, con una cobertura del 50%. La especie dominante es <i>P. pectinatus</i>, acompañada de <i>C. demersum</i>, <i>P. perfoliatus</i> y <i>A. filiculoides</i>. También hay una importante presencia de algas filamentosas (siempre las mismas tres especies).</p>	<p>En este sector se observa una primera mitad con una cobertura de macrófitos del 100% y una segunda mitad con cobertura del 50%. La especie dominante es <i>C. demersum</i>, acompañada de <i>P. pectinatus</i>, <i>M. spicatum</i>, <i>P. perfoliatus</i>, <i>A. filiculoides</i>, <i>Lemna minor</i> y algas filamentosas.</p>
<p>Sector B2. El fondo es parecido, pero la cobertura es mucho inferior, con matas dispersas de macrófitos que evolucionan del 20 al 10% a medida que nos desplazamos aguas abajo. Las especies presentes son <i>P. pectinatus</i>, <i>C. demersum</i> y <i>P. perfoliatus</i>. También se observan algas filamentosas.</p>	<p>En este segundo sector sólo se observan dos zonas con <i>C. demersum</i> y <i>P. pectinatus</i>, con coberturas del 40 y 50%, en su primera mitad (aguas arriba). En la segunda mitad este sector se encuentra prácticamente limpio.</p>

Delante de la rampa de Helios casi no había presencia de macrófitos sumergidos en ninguna de las dos visitas.

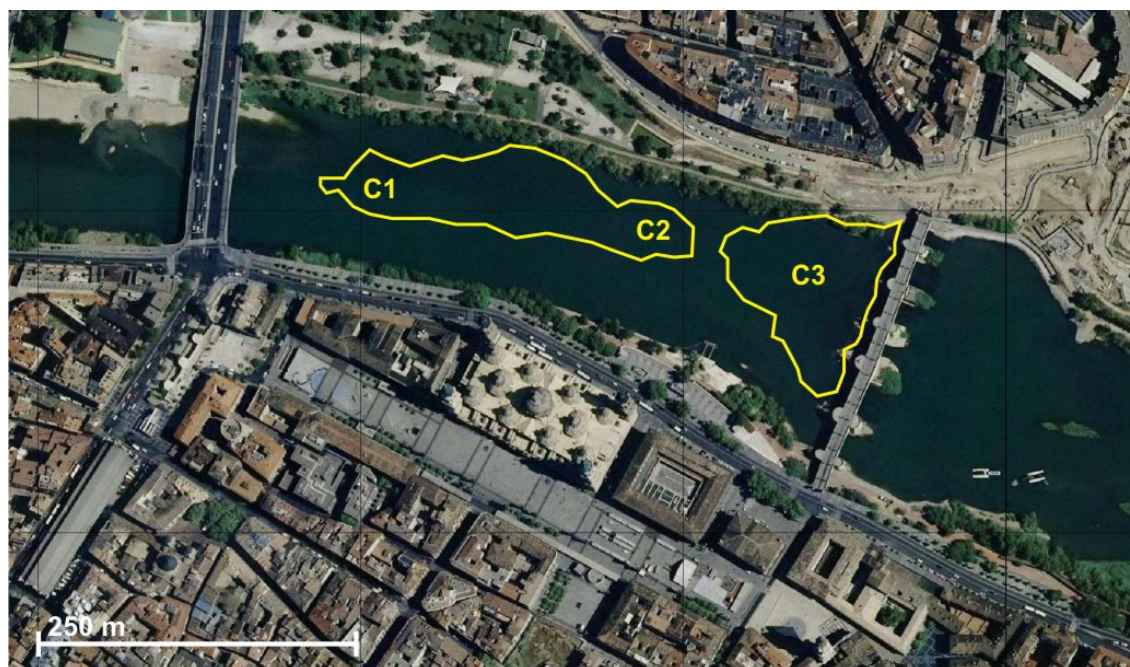
En julio se definió la presencia de macrófitos sumergidos en este tramo, concentrándose en la zona centro-izquierda del cauce y la zona somera cercana al puente, tal y como se presenta en la siguiente figura.

Julio 2012	Septiembre 2012
<p>Sector C1. Zona somera con cantos rodados y arena, con una mancha de macrófitos sumergidos de aproximadamente 250x50 m, con una cobertura del 50%. Las especies dominantes son <i>P. pectinatus</i> y <i>P. crispus</i>, acompañadas de <i>C. demersum</i> y <i>Myriophyllum spicatum</i>.</p>	<p>Sector prácticamente limpio. Sólo se observan algunas matas de <i>C. demersum</i> y <i>P. pectinatus</i> con una cobertura del 5%.</p>
<p>Sector C2. El sustrato de cantos, gravas y arenas se encuentra cubierto por macrófitos</p>	<p>La cobertura de macrófitos no supera el 30%, con una comunidad dominada por pequeñas</p>

Julio 2012	Septiembre 2012
<p>sumergidos en un 70%. La especie dominante es <i>C. demersum</i>, acompañado de <i>M. spicatum</i>, <i>P. crispus</i> y <i>P. pectinatus</i>. Al final de este sector aparece una pequeña área colonizada por <i>Potamogeton nodosus</i>. También se observan acumulaciones de <i>A. filiculoides</i>.</p>	<p>matas de <i>C. demersum</i> con muchas algas filamentosas. Además se observan algunas matas de <i>P. pectinatus</i>, <i>P. crispus</i> y <i>M. spicatum</i>.</p>
<p>Sector C3. La mancha de macrófitos sumergidos se va ensanchando hasta las inmediaciones del puente de Piedra, con una cobertura cercana al 60%. En el lado sur de este sector (margen derecha) la densidad es algo menor. La especie más abundante es <i>P. pectinatus</i>, acompañado por <i>P. crispus</i>.</p>	<p>En esta zona se observa una cobertura del 50%, con una comunidad dominada por <i>P. pectinatus</i> en todo el sector. Además aparecen algunas matas de <i>P. nodosus</i>, <i>P. perfoliatus</i>, <i>C. demersum</i>, <i>M. spicatum</i> y <i>P. crispus</i>.</p>
