251170033
SONDEO VALTIERRA 1 DE 2

251170033
SONDEO VALTIERRA 2 DE 2

251230048
SONDEO ARGUEDAS 1 DE 2

261050020
SONDEO SANTACARA

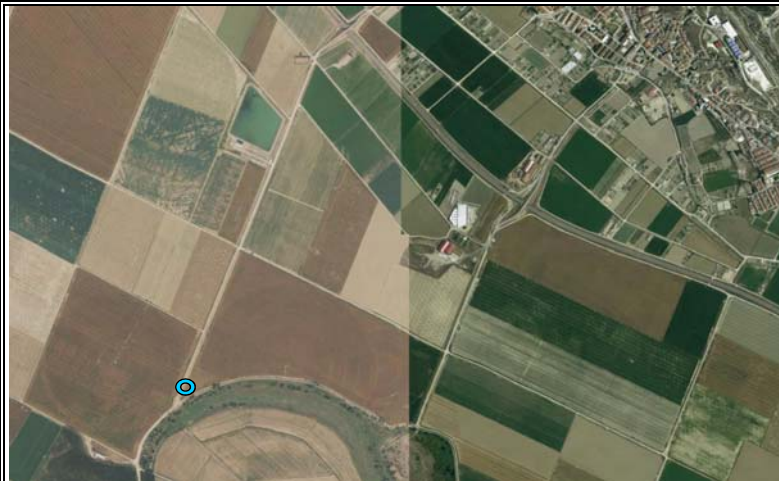
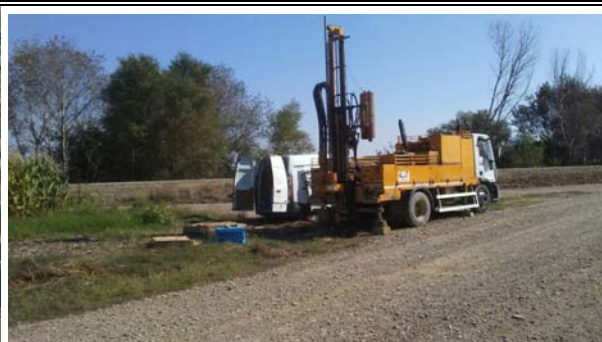
Escal a	Instalación	Perfil	Descripción litológica	Observac.	Fotografías	
1			0,00 a 0,30 m: Tierra vegetal			
2						
3						
4						
5						
6						
7						
8						
9						
10				0,30 a 38,00: Gravas de cantos redondeados con bolos ocasionales y matriz arenosa marrón con pasadas limosas.		
11						
12						
13						
14						
15						
16						
17						
18						
19

Tipo: Rotación con batería simple y corona de widia
 Diam. Perforación: 113 mm (hasta 38,00 m)
 Diam. Entubación: 145 mm (hasta 38,00 m)

Tipo y diámetro: PVC 4"
 Tamo ciego: de 0,00 a 2,00 m
 Tamos ranurados: de 2,00 a 29,00 m
 Bentonita: de 0,00 a 1,00 m
 Gravilla: de 1,00 a 28,90 m
 Tapón de fondo y caperuza interior superficie

Nivel freático	
fecha	Profundidad (m)
10/09/2018	-3,50
11/09/2018	-3,50

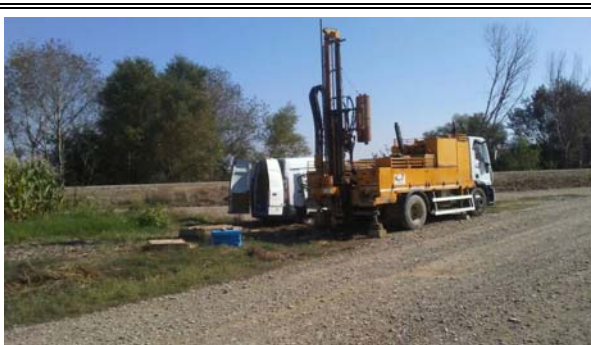
Escala	Instalación	Perfil	Descripción litológica	Observac.	Fotografías
20 21 22 23 24 25 26 27 28 29 30 31 32 33 34 35 36 37 38			<p>0,30 a 38,00: Gravas de cantos redondeados con bolos ocasionales y matriz arenosa marrón con pasadas limosas.</p>

Tipo: Rotación con batería simple y corona de widia
 Diam. Perforación: 113 mm (hasta 38,00 m)
 Diam. Entubación: 145 mm (hasta 38,00 m)

Tipo y diámetro: PVC 4"
 Tamo ciego: de 0,00 a 2,00 m
 Tamos ranurados: de 2,00 a 29,00 m
 Bentonita: de 0,00 a 1,00 m
 Gravilla: de 1,00 a 28,90 m
 Tapón de fondo y caperuza interior superficie

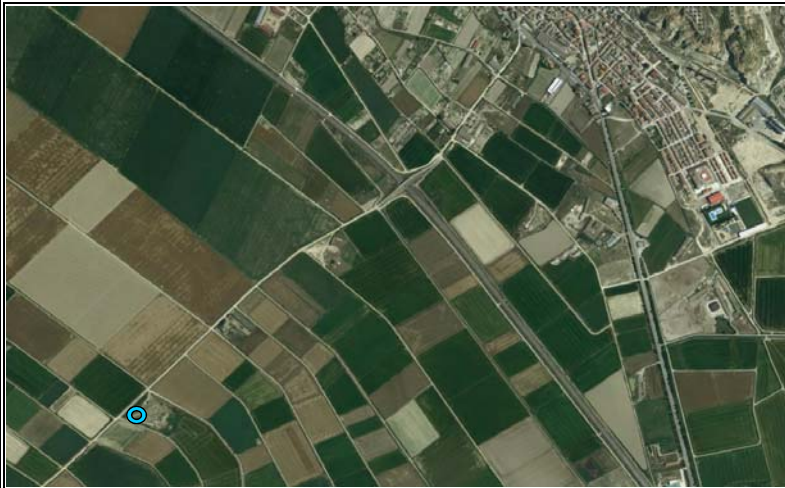
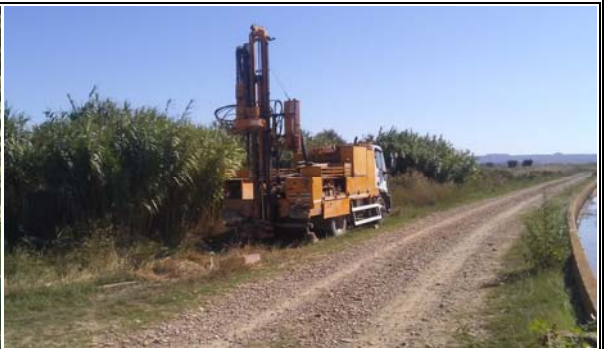
Escala	Instalación	Perfil	Descripción litológica	Observac.	Fotografías
1			0,00 a 0,60 m: Tierra vegetal		
2			0,60 a 4,30 m: Limos marrones oscuros con cantos dispersos		
3			4,30 a 26,10 m: Gravas de cantos redondeados con bolos ocasionales y matriz arenosa marrón con pasadas limosas.		
4					
5					
6					
7					
8					
9					
10					
11					
12					
13					
14					
15					
16					
17					
18					
19

Tipo: Rotación con batería simple y corona de widia
 Diam. Perforación: 113 mm (hasta 28,00 m)
 Diam. Entubación: 145 mm (hasta 28,00 m)

Tipo y diámetro: PVC 4"
 Tamo ciego: de 0,00 a 4,00 m
 Tamos ranurados: de 4,00 a 28,00 m
 Bentonita: de 0,00 a 1,00 m
 Gravilla: de 1,00 a 28,00 m
 Tapón de fondo y caperuza interior superficie

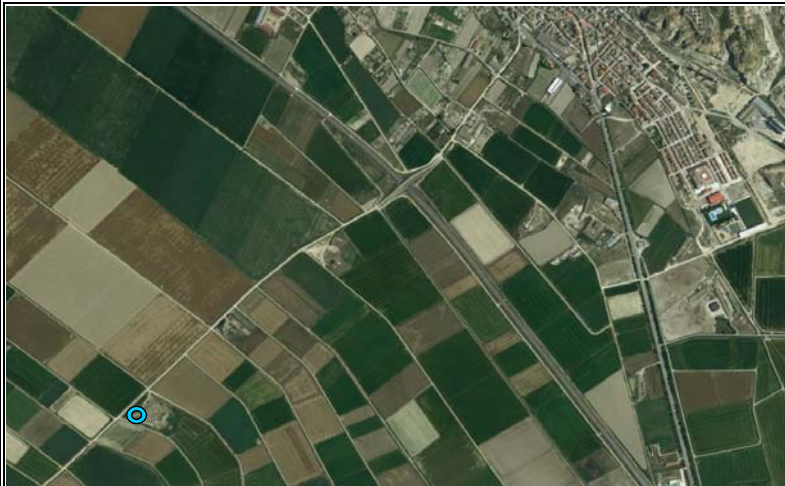
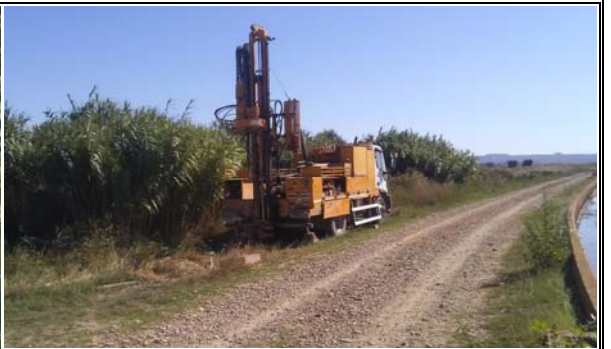
251230048
SONDEO ARGUEDAS 2 DE 2

Escalera	Instalación	Perfil	Descripción litológica	Observac.	Fotografías		
20			<p>4,30 a 26,10 m: Gravas de cantos redondeados con bolos ocasionales y matriz arenosa marrón con pasadas limosas.</p> <p>26,10 a 28,00 m: Arcillas grises</p>				
21							
22							
23							
24							
25							
26							
27							
28							
29							
30							
31							
32							
33							
34							
35							
36							
37							
38

Tipo: Rotación con batería simple y corona de widia
 Diam. Perforación: 113 mm (hasta 28,00 m)
 Diam. Entubación: 145 mm (hasta 28,00 m)

Tipo y diámetro: PVC 4"
 Tamo ciego: de 0,00 a 4,00 m
 Tamos ranurados: de 4,00 a 28,00 m
 Bentonita: de 0,00 a 1,00 m
 Gravilla: de 1,00 a 28,00 m
 Tapón de fondo y caperuza interior superficie

fecha	Profundidad (m)
25/09/2018	-2,10
27/09/2018	-2,30

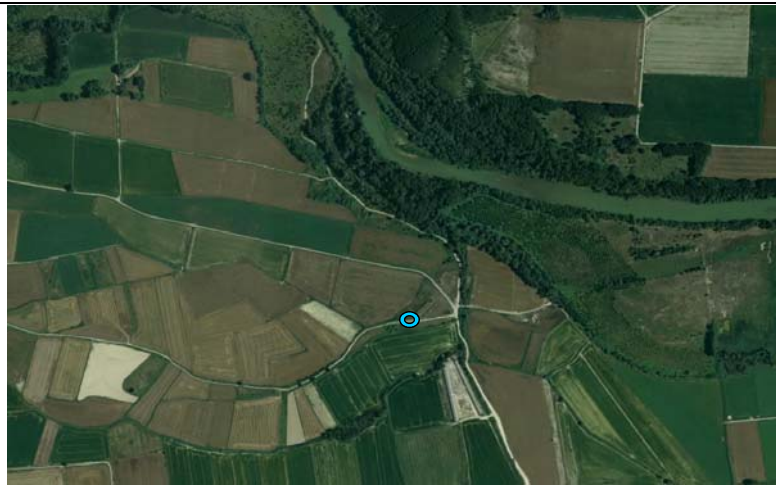
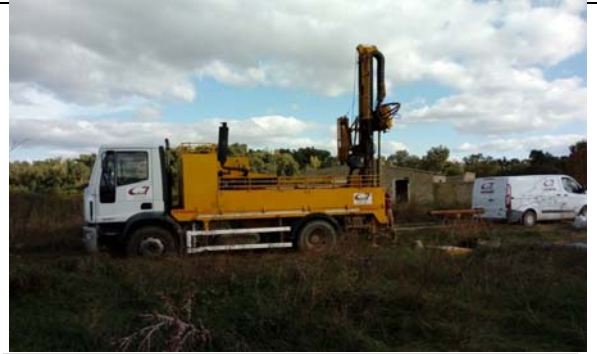
Escalera	Instalación	Perfil	Descripción litológica	Observac.	Fotografías	
1			0,00 a 0,20 m: Tierra vegetal			
2		0,20 a 2,00 m: limos arenosos marrones oscuros				
3					2,00 a 7,00 Gravas gruesas de matriz arenoso-limosas marrón y cantos poligénicos, heterométricos	
4						
5						
6						
7				7,00 a 10,30 m: Arcillas marrones-rojizas. Substrato rocoso		
8						
9						
10						
11						
12						
13						
14

Tipo: Rotación con batería simple y corona de vidia
 Diam. Perforación: 113 mm (hasta 10,30 m)
 Diam. Entubación: 145 mm (hasta 10,30 m)

Tipo y diámetro: PVC 4"
 Tamo ciego: de 0,00 a 2,00 y de 9,30 a 10,30 m
 Tamos ranurados: de 2,00 a 9,30 m
 Bentonita: de 0,00 a 1,00 m
 Gravilla: de 1,00 a 10,30 m
 Tapón de fondo y caperuza interior superficie

fecha	Profundidad (m)
01/10/2018	-2,70
02/10/2018	-2,78
