-43-
SUBCUENCA DEL RÍO REGALLO

43. SUBCUENCA DEL RÍO REGALLO

ÍNDICE PARA LA EVALUACIÓN DE LA CALIDAD HIDROGEOMORFOLÓGICA DE SISTEMAS FLUVIALES (IHG)

Sistema fluvial: REGALLO

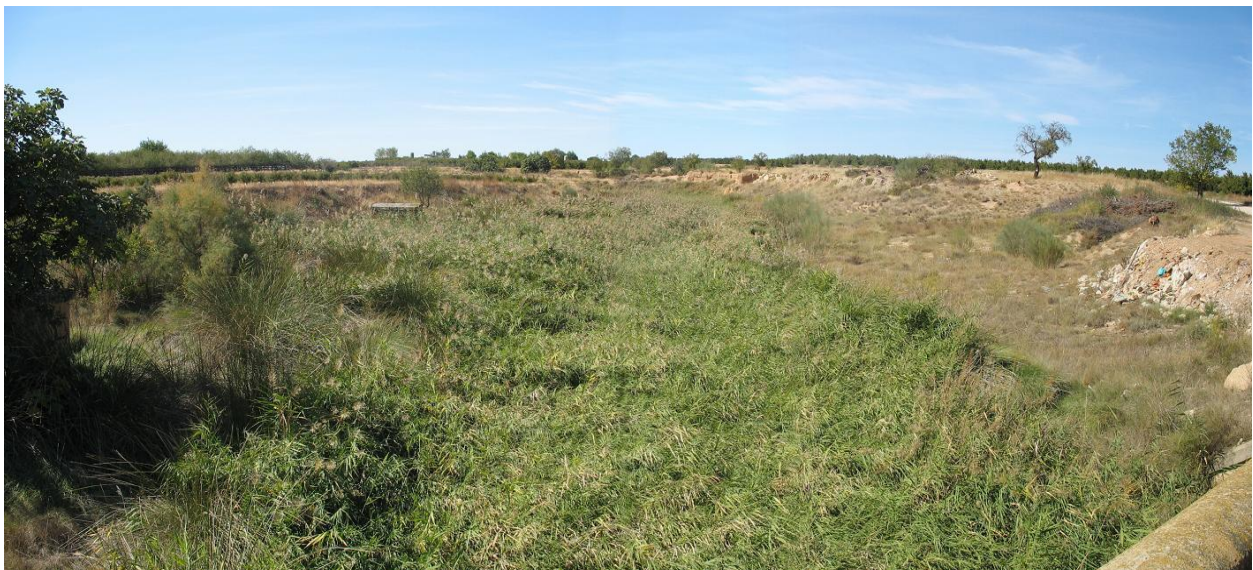
Figura 43-1. Río Regallo en las inmediaciones de Puigmoreno.

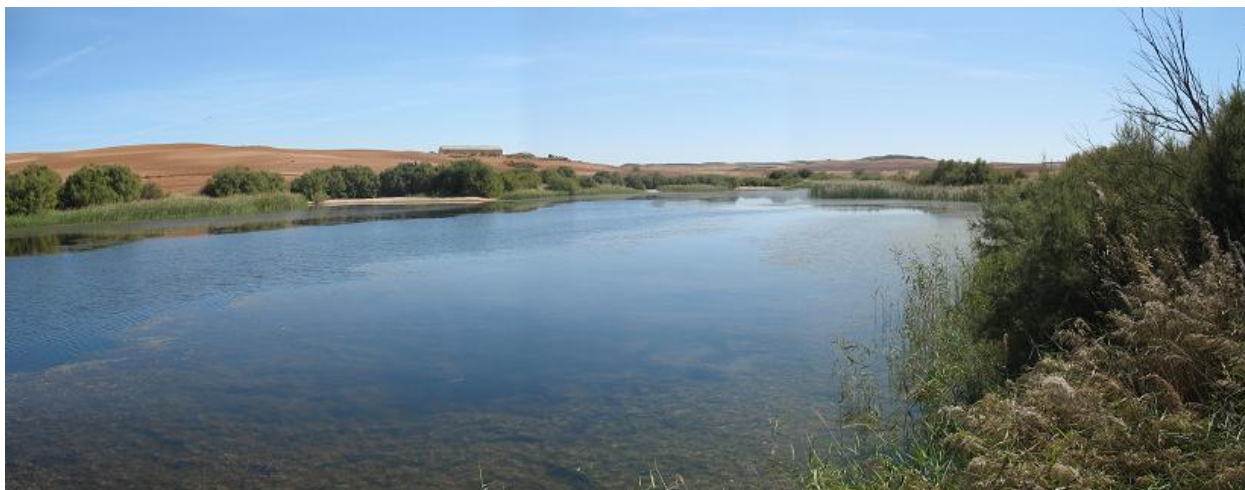
Como se ha citado anteriormente, el río Regallo no tiene ningún reservorio de entidad en su cauce principal. En el proceso de fotointerpretación sí que se han localizado varias balsas laterales, algunas de ellas relacionadas con la actividad de la central térmica de Andorra y otras con el fin de almacenar agua para los regadíos de la zona baja de la cuenca, en el sector de los pueblos de colonización.

Figura 43-4. Balsa lateral ubicada en la margen derecha del río Regallo.

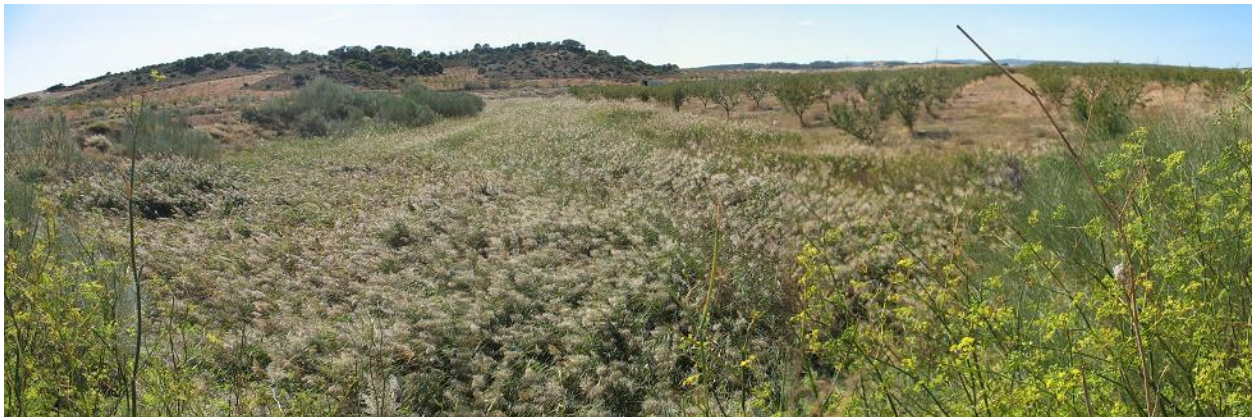
En zonas donde el valle es un tanto más estrecho, siendo el fondo menos proclive para la instalación de aprovechamientos agrícolas, tanto la pequeña llanura de inundación

como el propio cauce menor se encuentran totalmente colonizados por vegetación hidrófila, principalmente carrizos, aneas y juncos.

Figura 43-5. Cauce del Regallo totalmente colonizado por vegetación hidrófila.

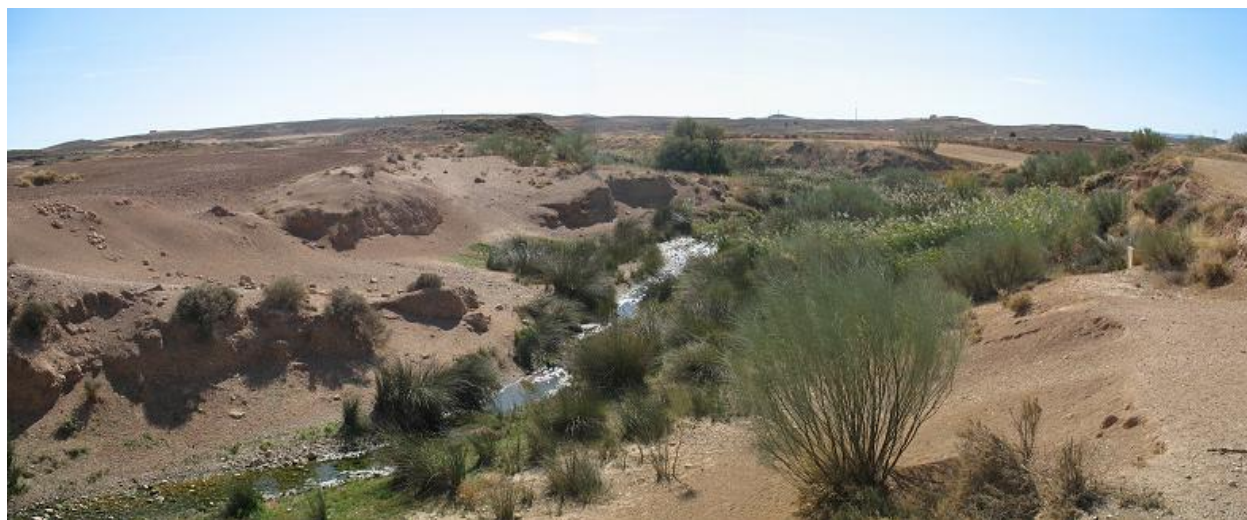
El cauce se encuentra muy limitado en sus márgenes, con defensas y canalizaciones prolongadas y con un trazado y lecho notablemente alterados.

Figura 43-7. Cauce del Regallo aguas abajo de la intersección con la N-232.

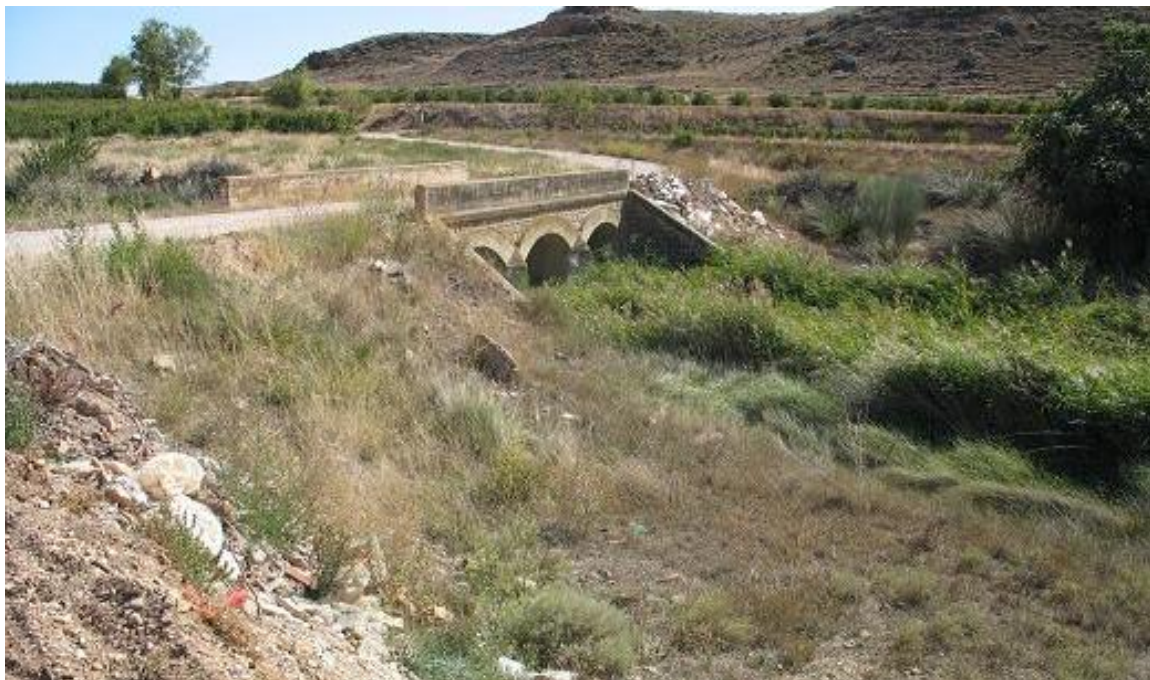
Figura 43-8. Escombrera en la orilla del río Regallo.
