DATOS DEL TRAMO ARPSI

Nombre del ARPSI	01.-Hijar-Ebro
Código del ARPSI	ES091_ARPS_HIJ
Código del tramo ARPSI	ES091_ARPS_HIJ-01
Longitud del tramo ARPSI (Km)	1.13
Ciclo de definición	Primer ciclo de la Directiva de Inundaciones
Origen de la inundación	Fluvial
Cauce	Río Ebro
Término municipal	Reinosa
Comunidad Autónoma	Cantabria
Nº de eventos registrados en el ARPSI	5
Fecha del último evento registrado	14/01/2010
Masa de agua de la DMA	ES091MSPF465

DATOS DE LA EVALUACIÓN EN EL 2º CICLO

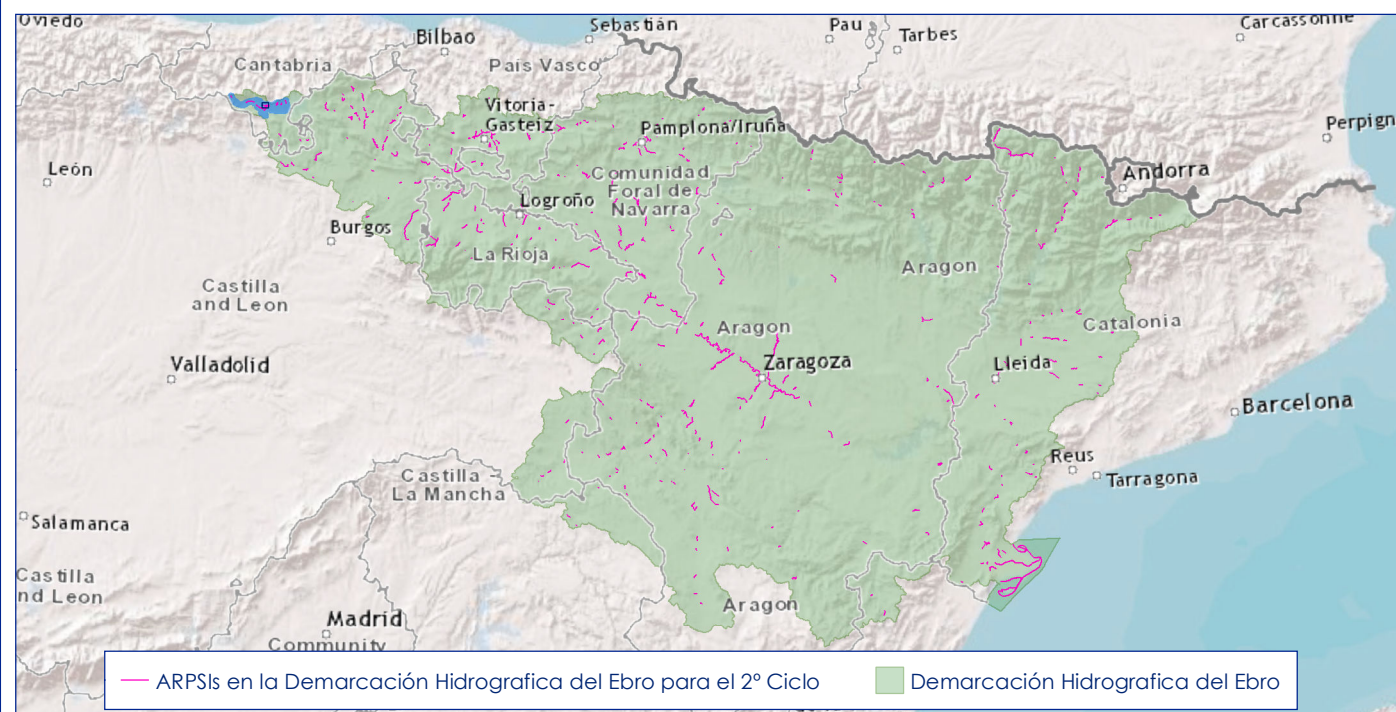
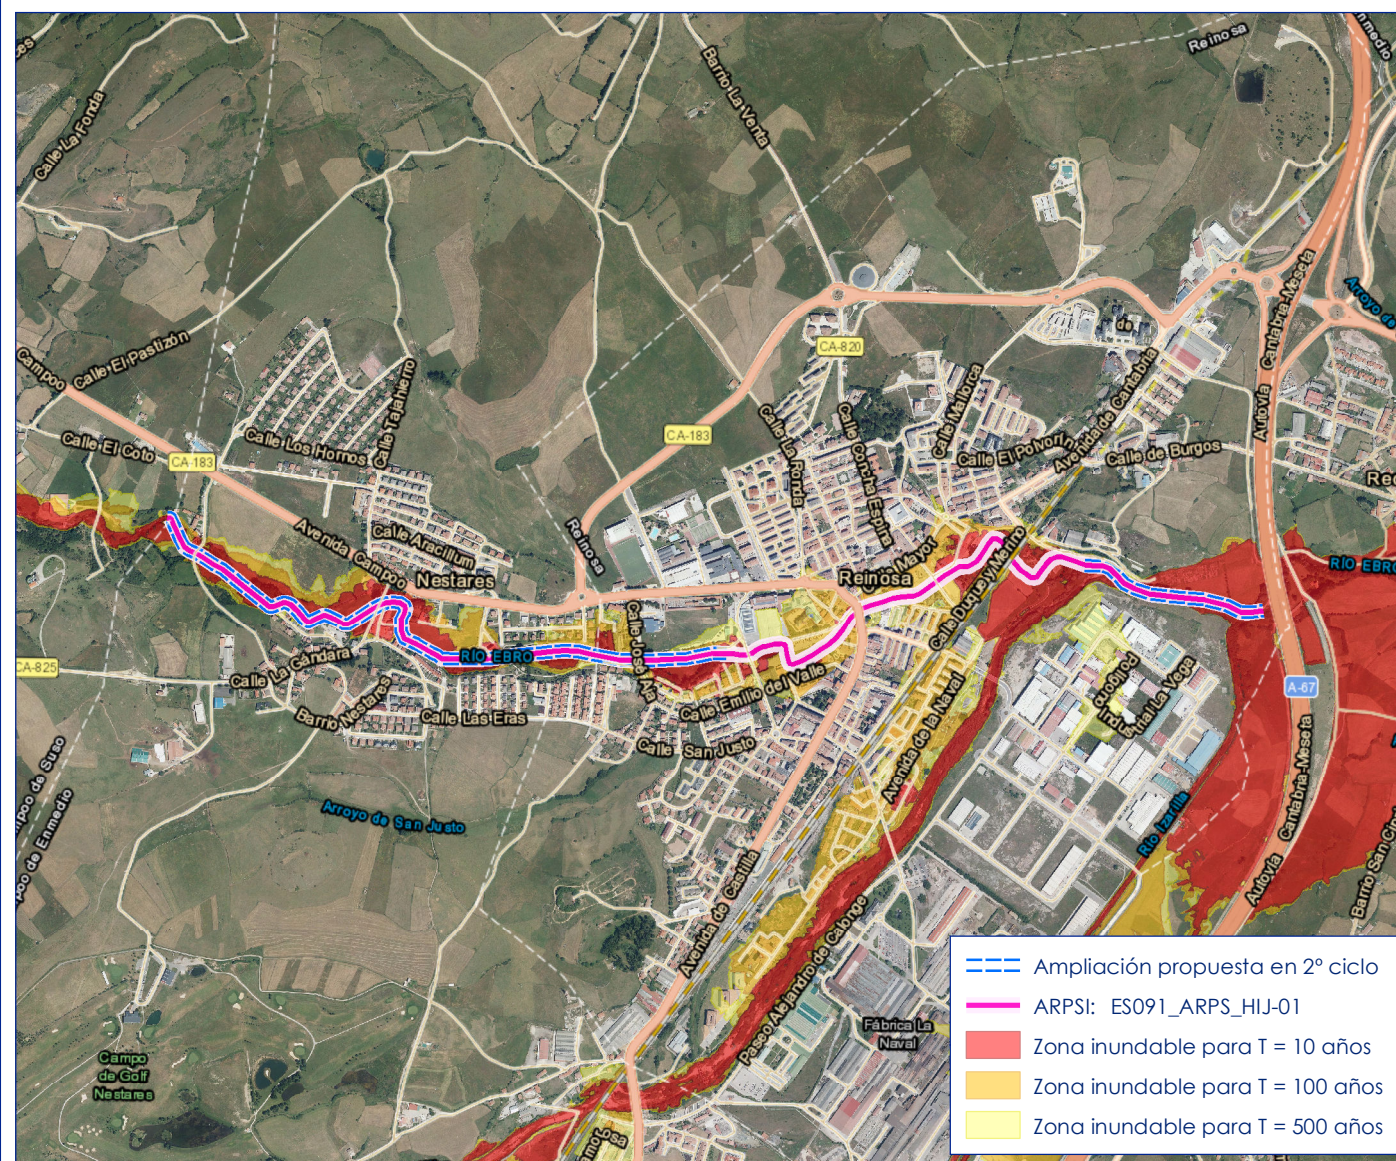
PLANO DE SITUACIÓN DEL TRAMO ARPSI

Longitud final del tramo ARPSI (Km)	3.26
Nuevos municipios	Campo de En medio
Nuevas masas de agua de la DMA	-
Nuevos cauces	-

Se modifica el tramo en el 2º ciclo

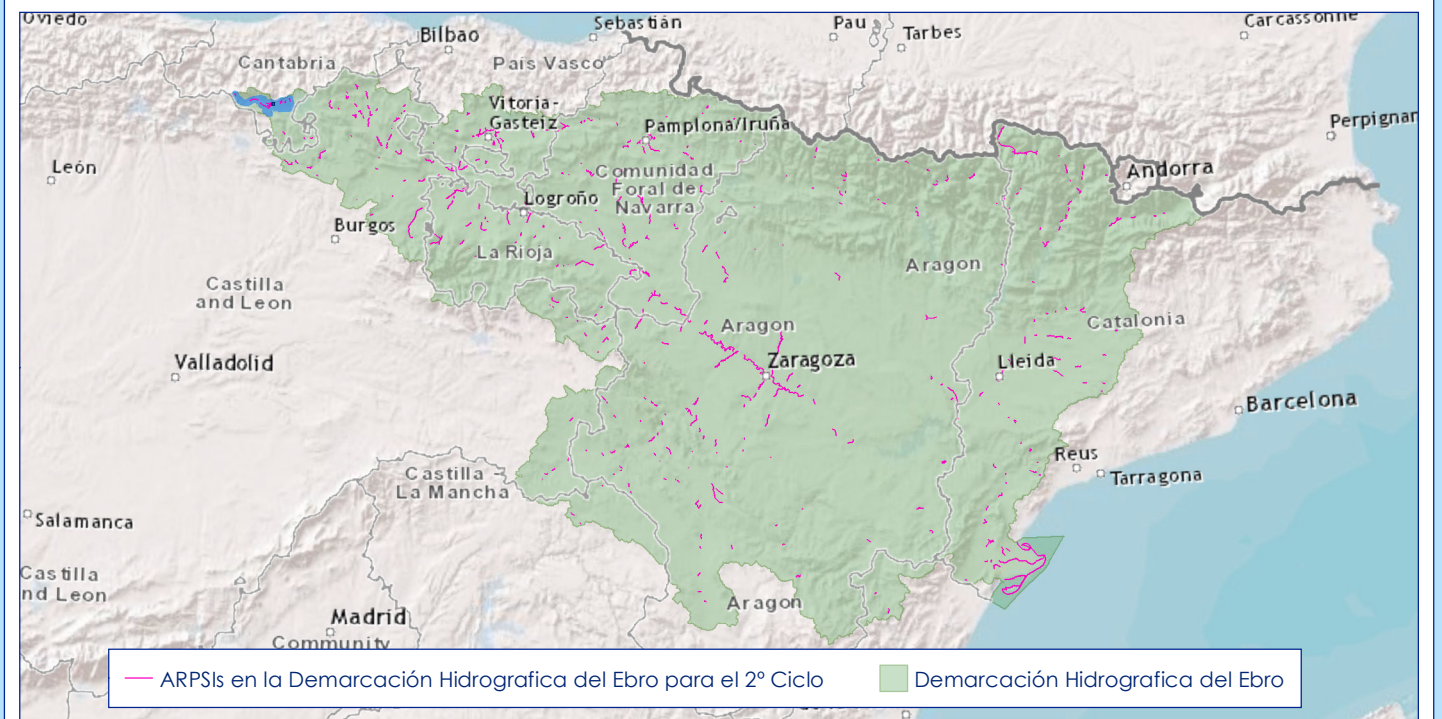
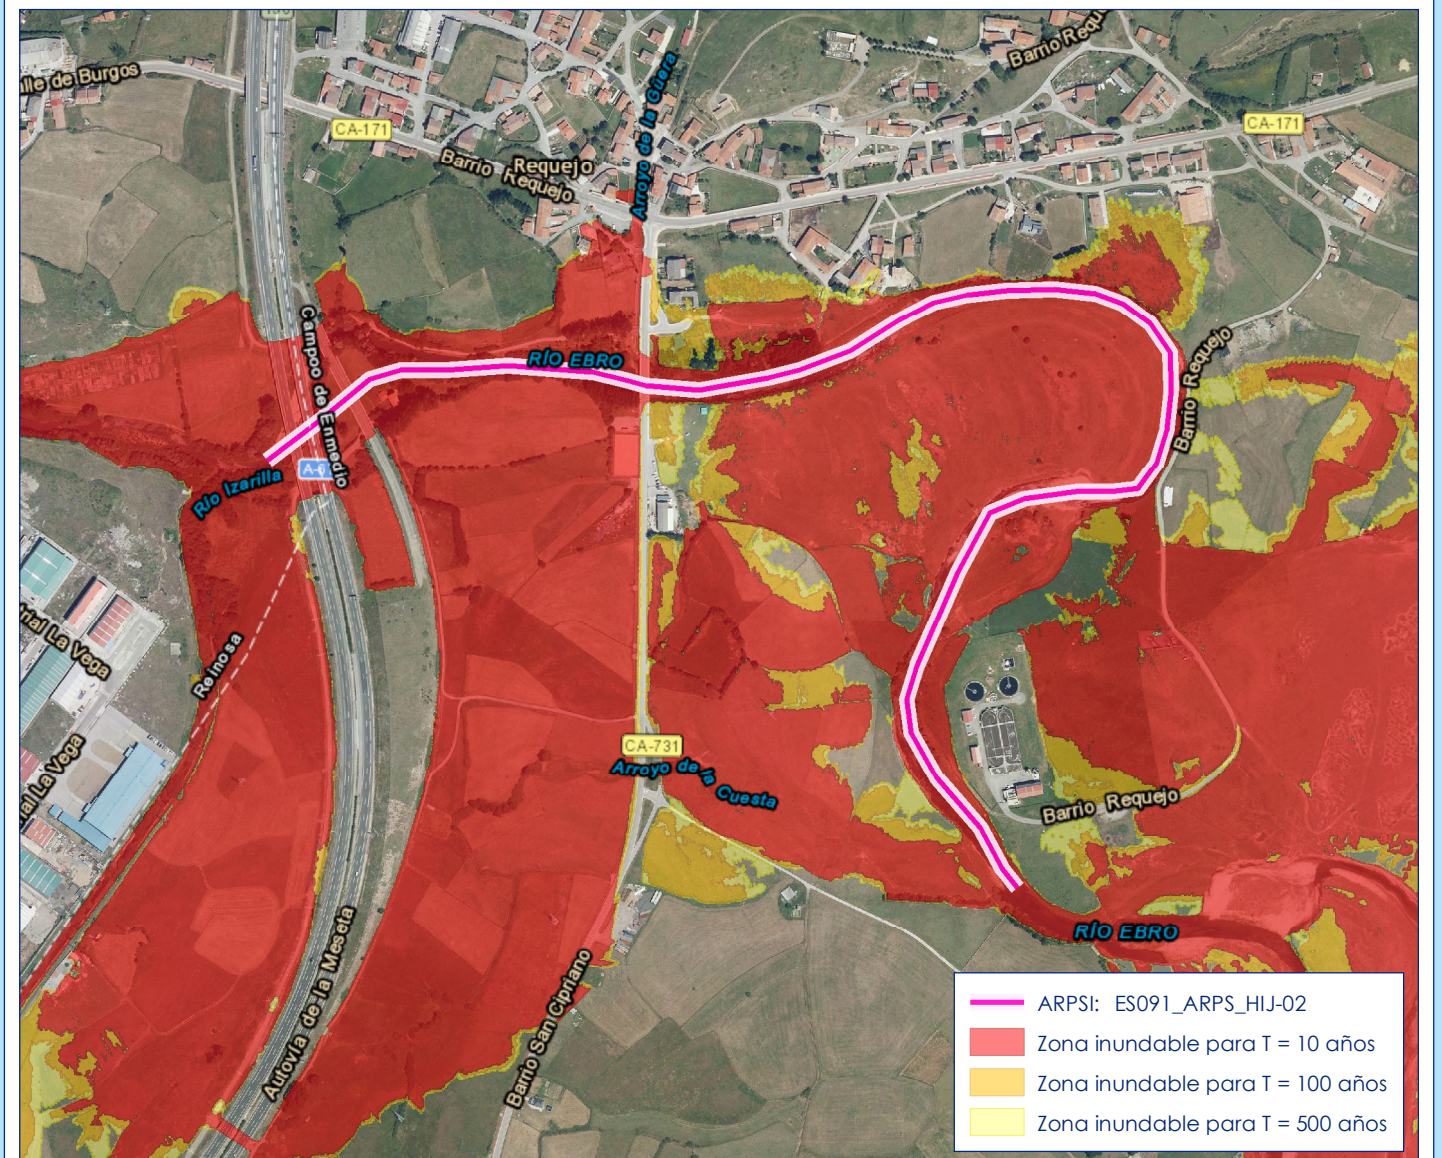
PLANO DE SITUACIÓN DEL TRAMO ARPSI

Longitud final del tramo ARPSI (Km)	1.8
Nuevos municipios	-
Nuevas masas de agua de la DMA	-
Nuevos cauces	-

Se mantiene el tramo en el 2º ciclo

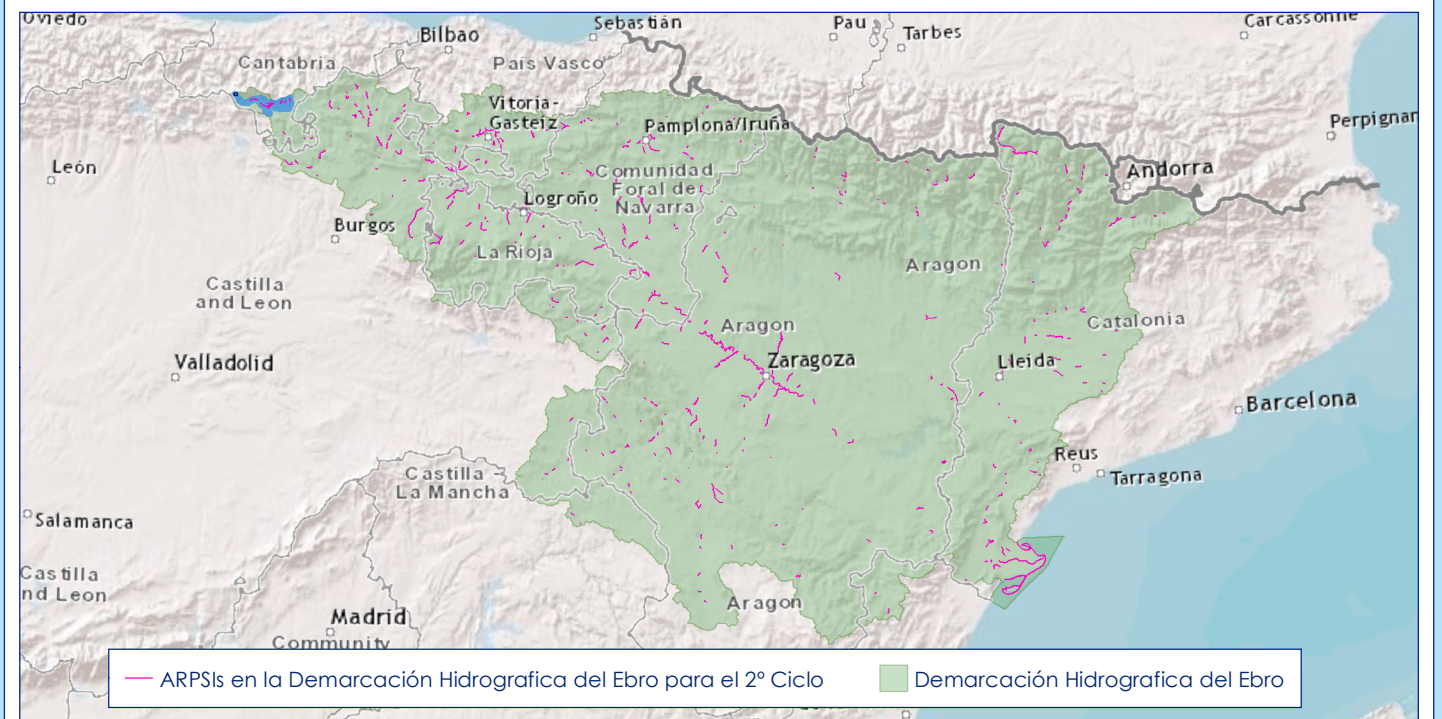
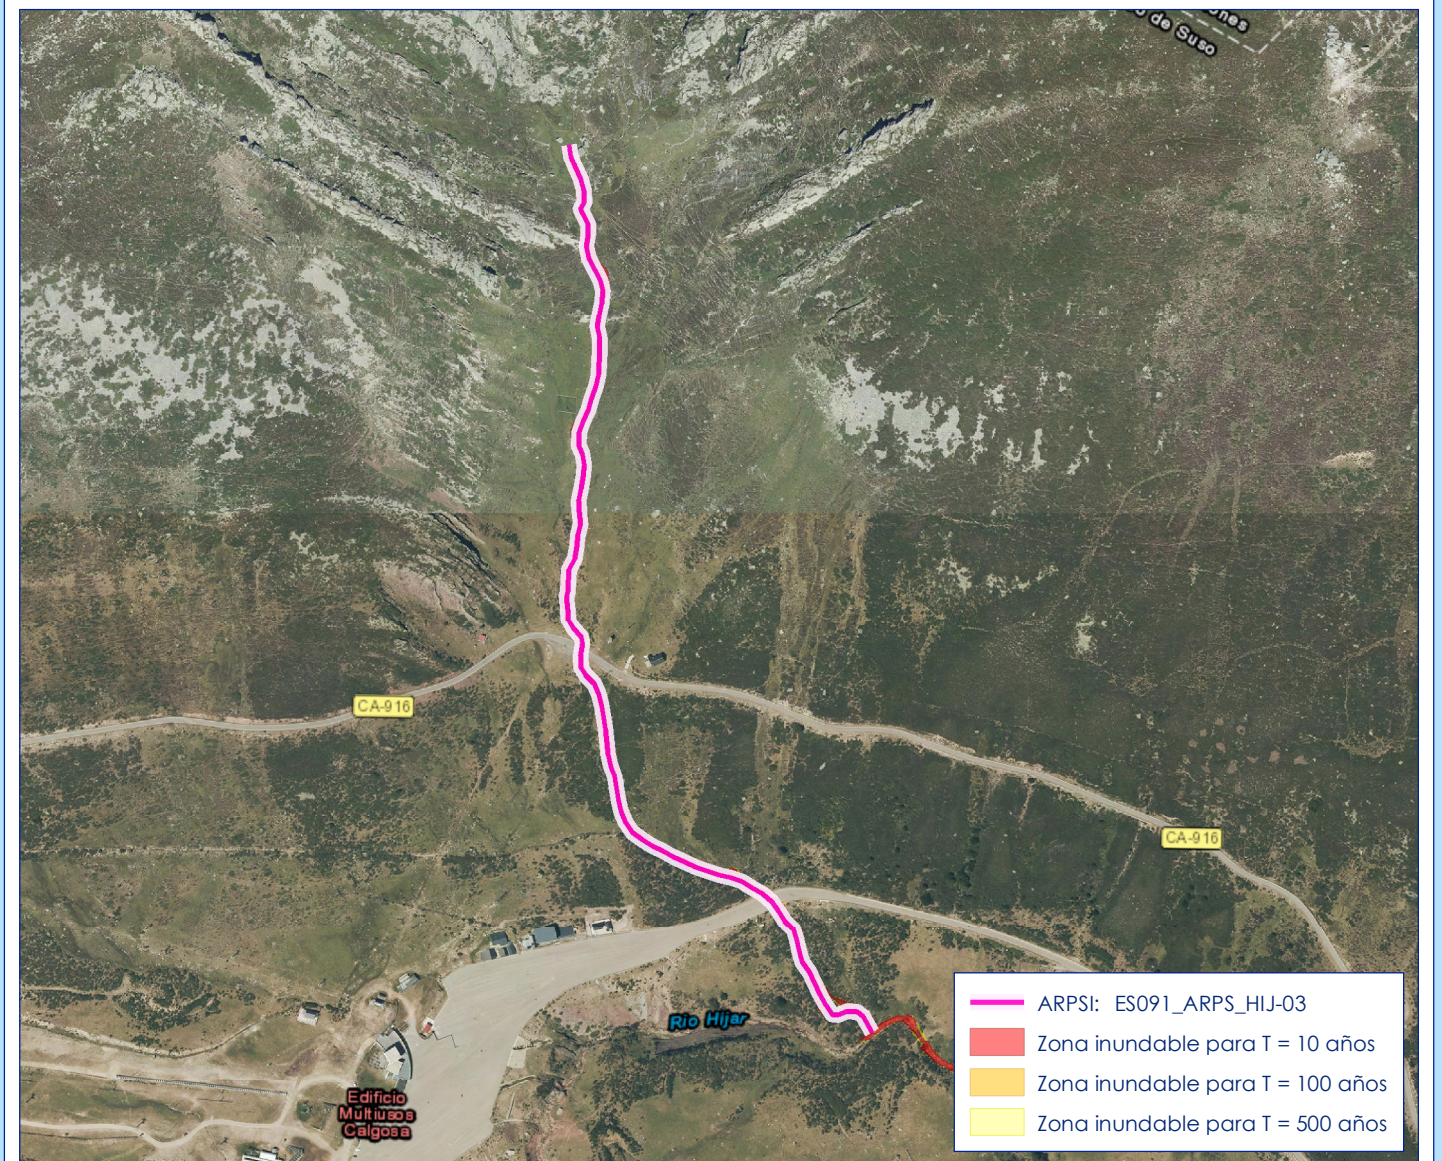
PLANO DE SITUACIÓN DEL TRAMO ARPSI

Longitud final del tramo ARPSI (Km)	1.12
Nuevos municipios	-
Nuevas masas de agua de la DMA	-
Nuevos cauces	-

Se mantiene el tramo en el 2º ciclo

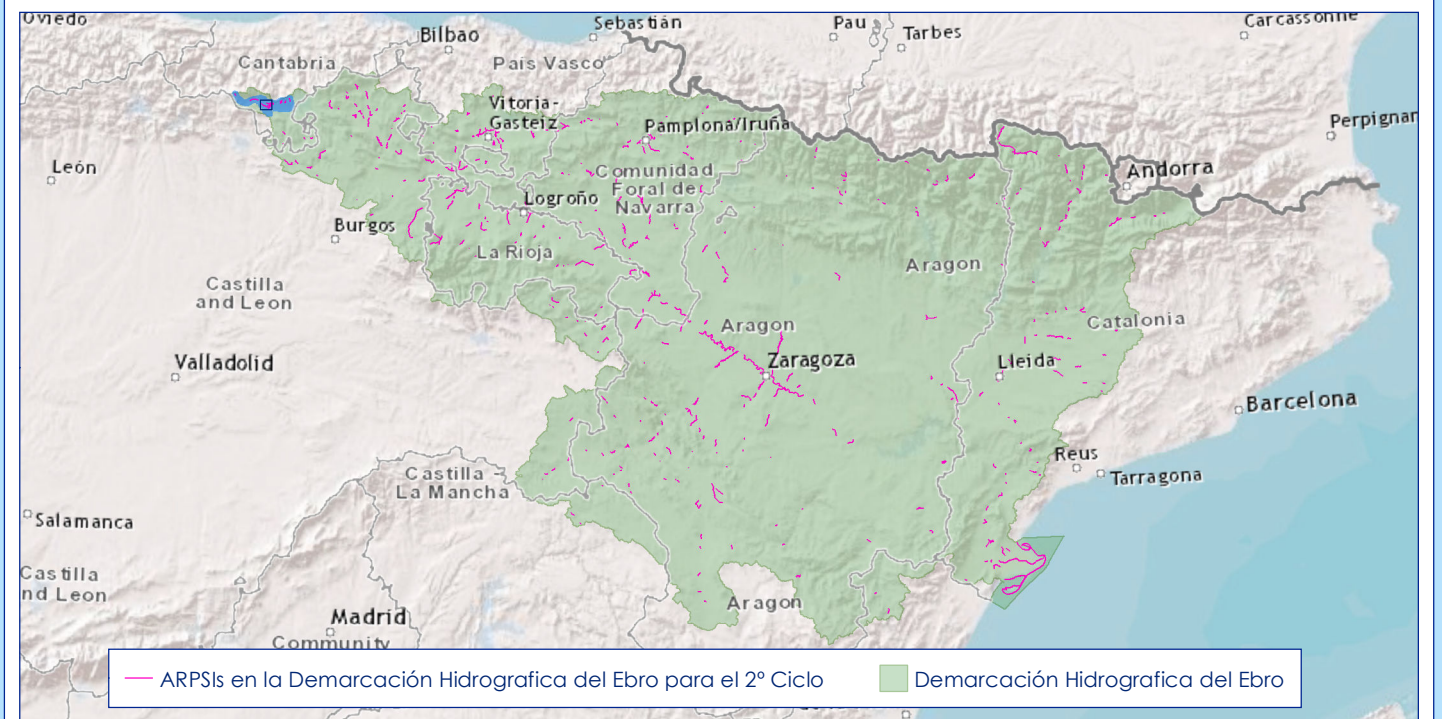
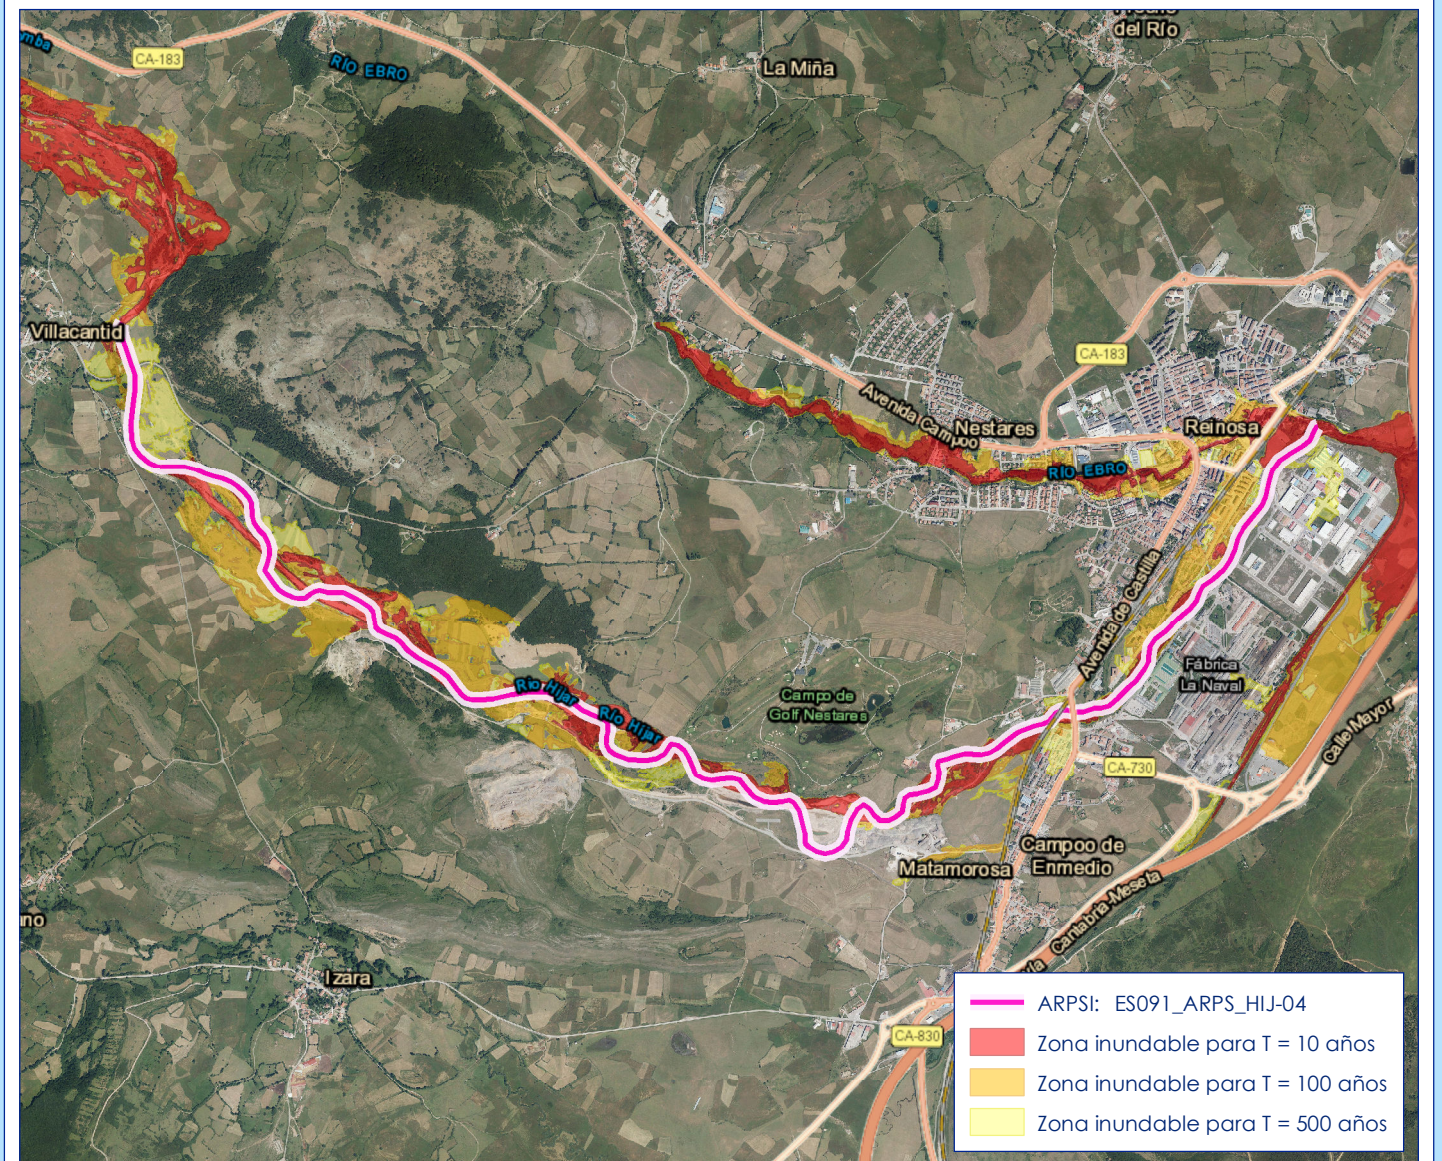
PLANO DE SITUACIÓN DEL TRAMO ARPSI

Longitud final del tramo ARPSI (Km)	8.34
Nuevos municipios	-
Nuevas masas de agua de la DMA	-
Nuevos cauces	-

Se mantiene el tramo en el 2º ciclo

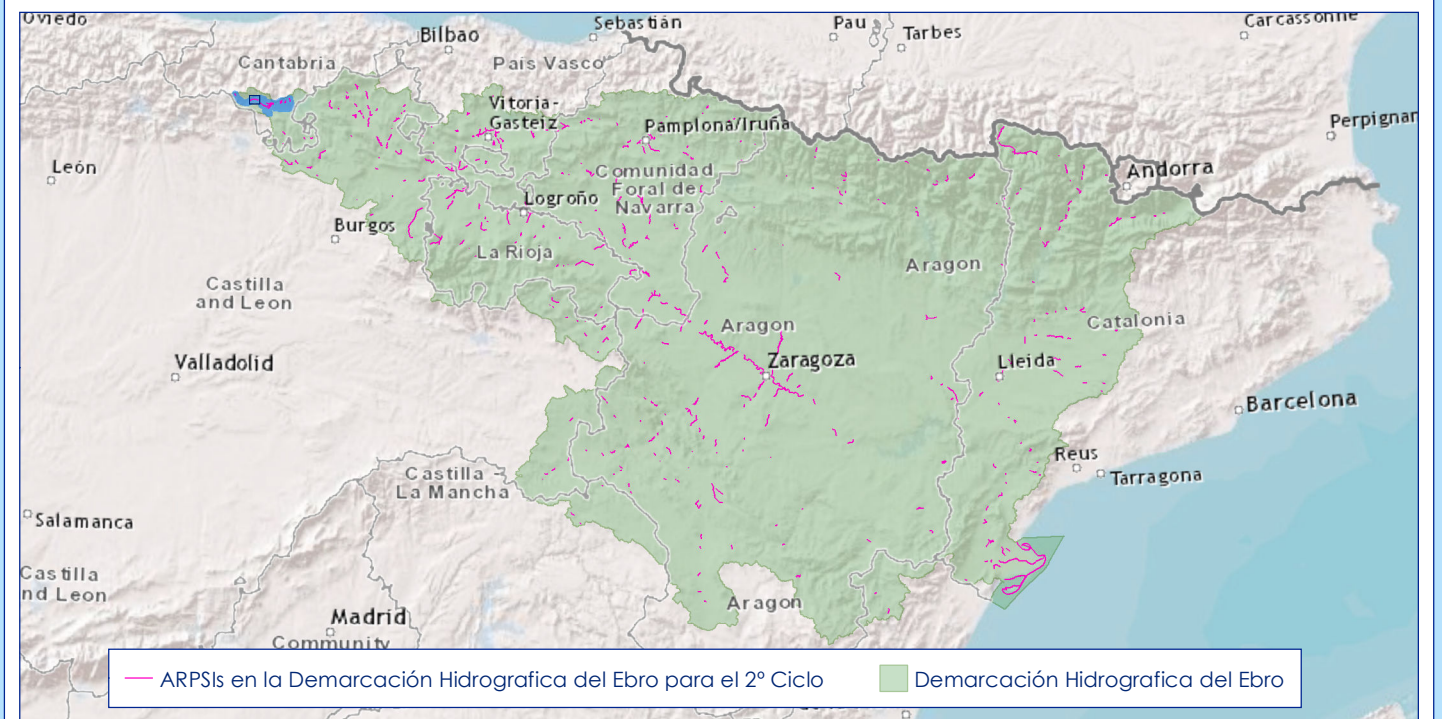
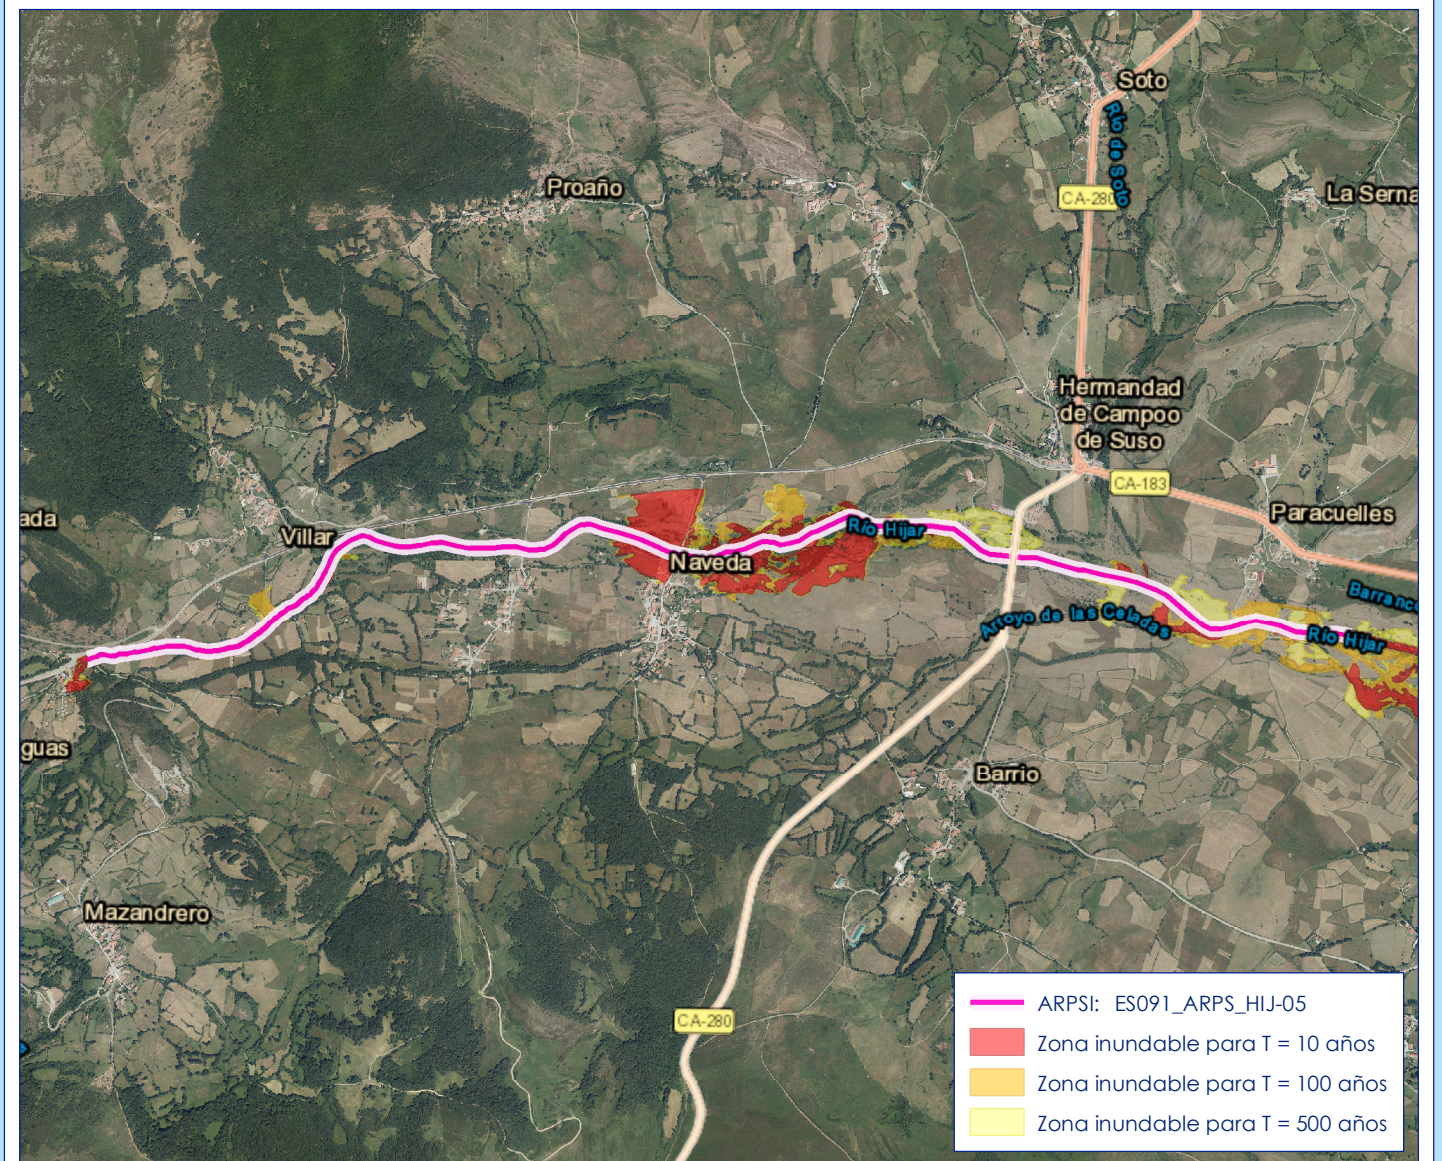
PLANO DE SITUACIÓN DEL TRAMO ARPSI

Longitud final del tramo ARPSI (Km)	5.44
Nuevos municipios	-
Nuevas masas de agua de la DMA	-
Nuevos cauces	-

Se mantiene el tramo en el 2º ciclo

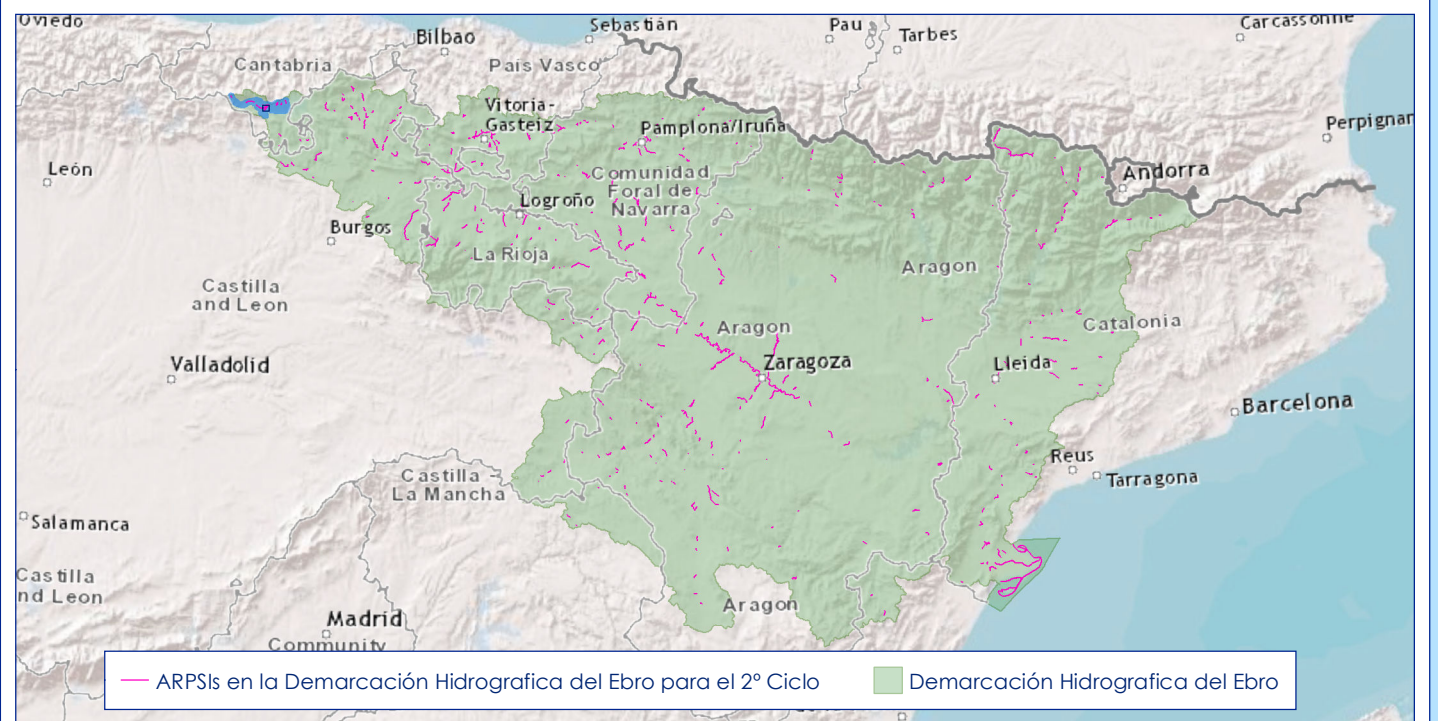
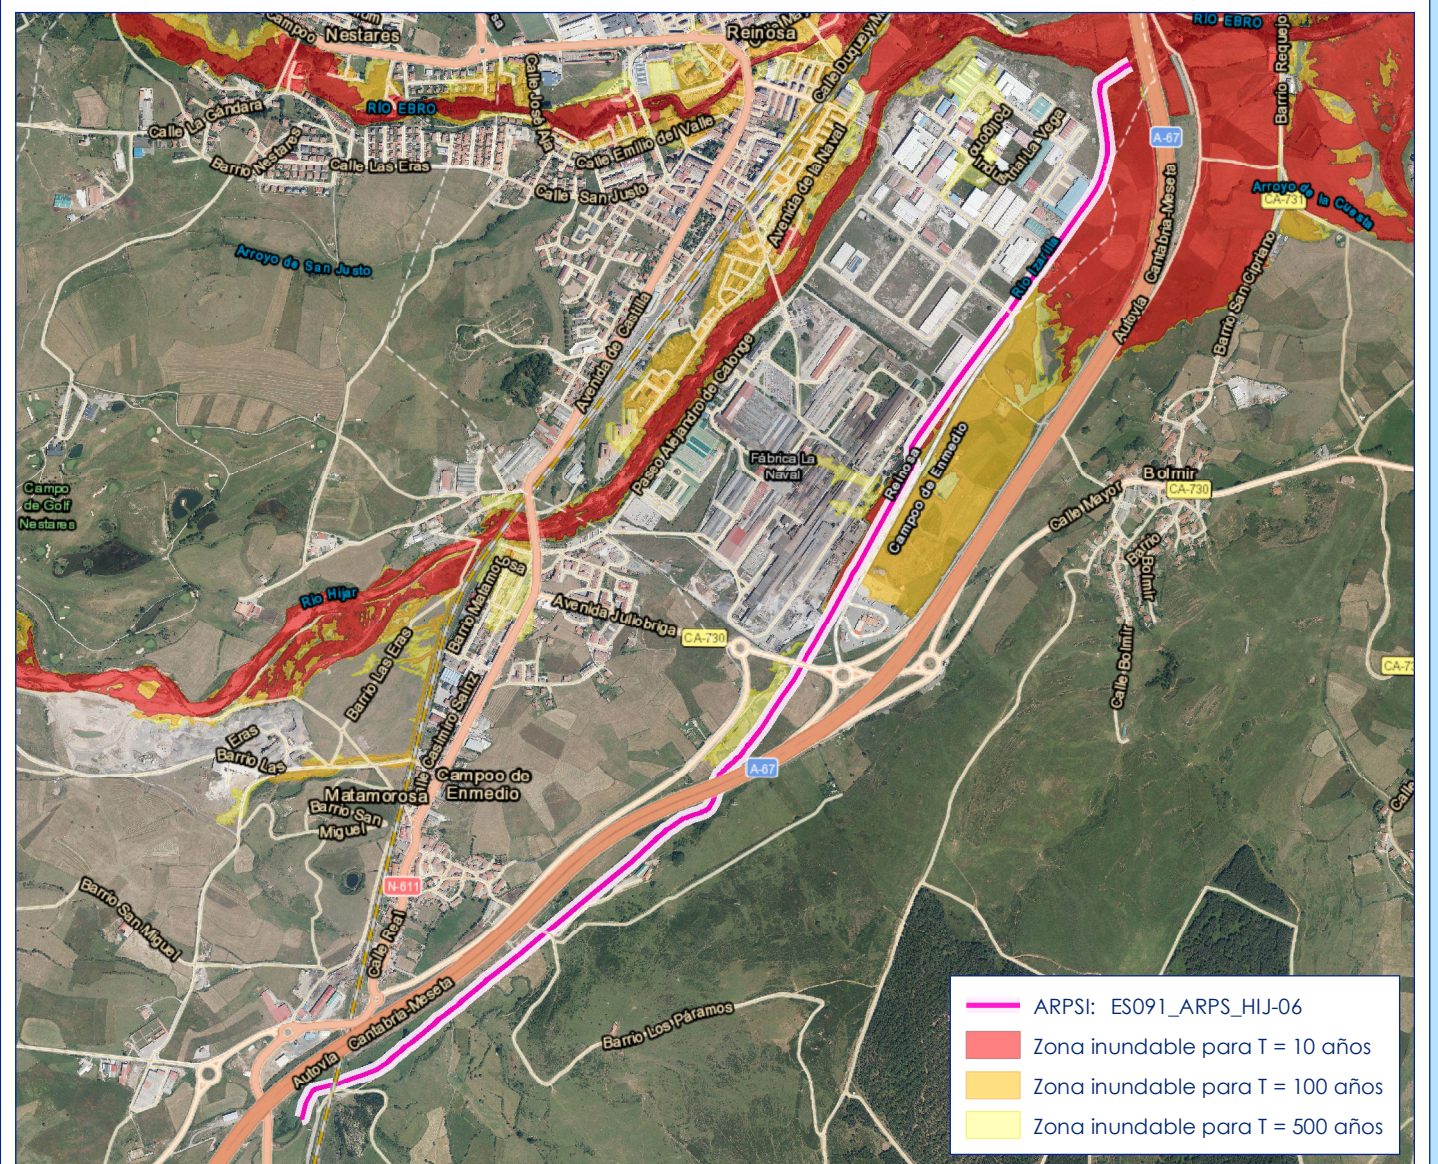
PLANO DE SITUACIÓN DEL TRAMO ARPSI

Longitud final del tramo ARPSI (Km)	3.71
Nuevos municipios	Reinosa y Campoo de Enmedio
Nuevas masas de agua de la DMA	ES091MSPF1
Nuevos cauces	Río Izarilla

Se propone como nuevo tramo en el 2º ciclo

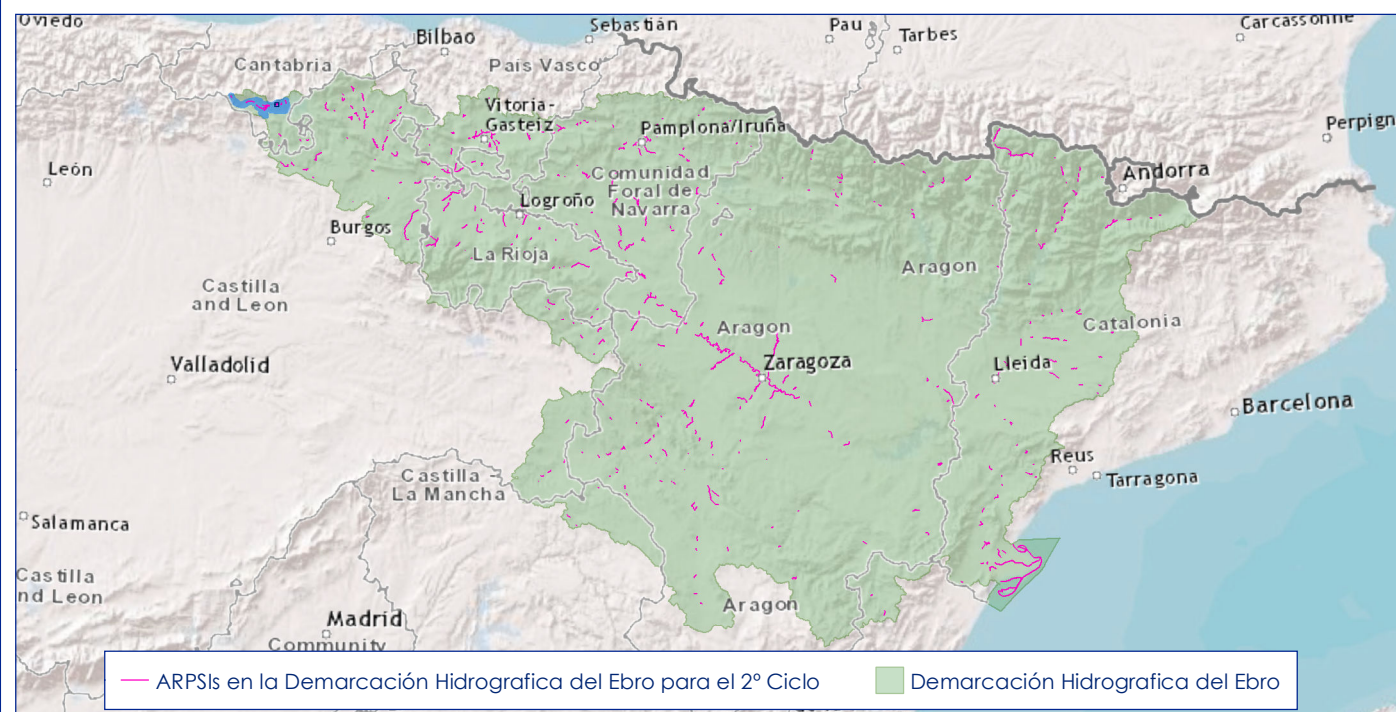
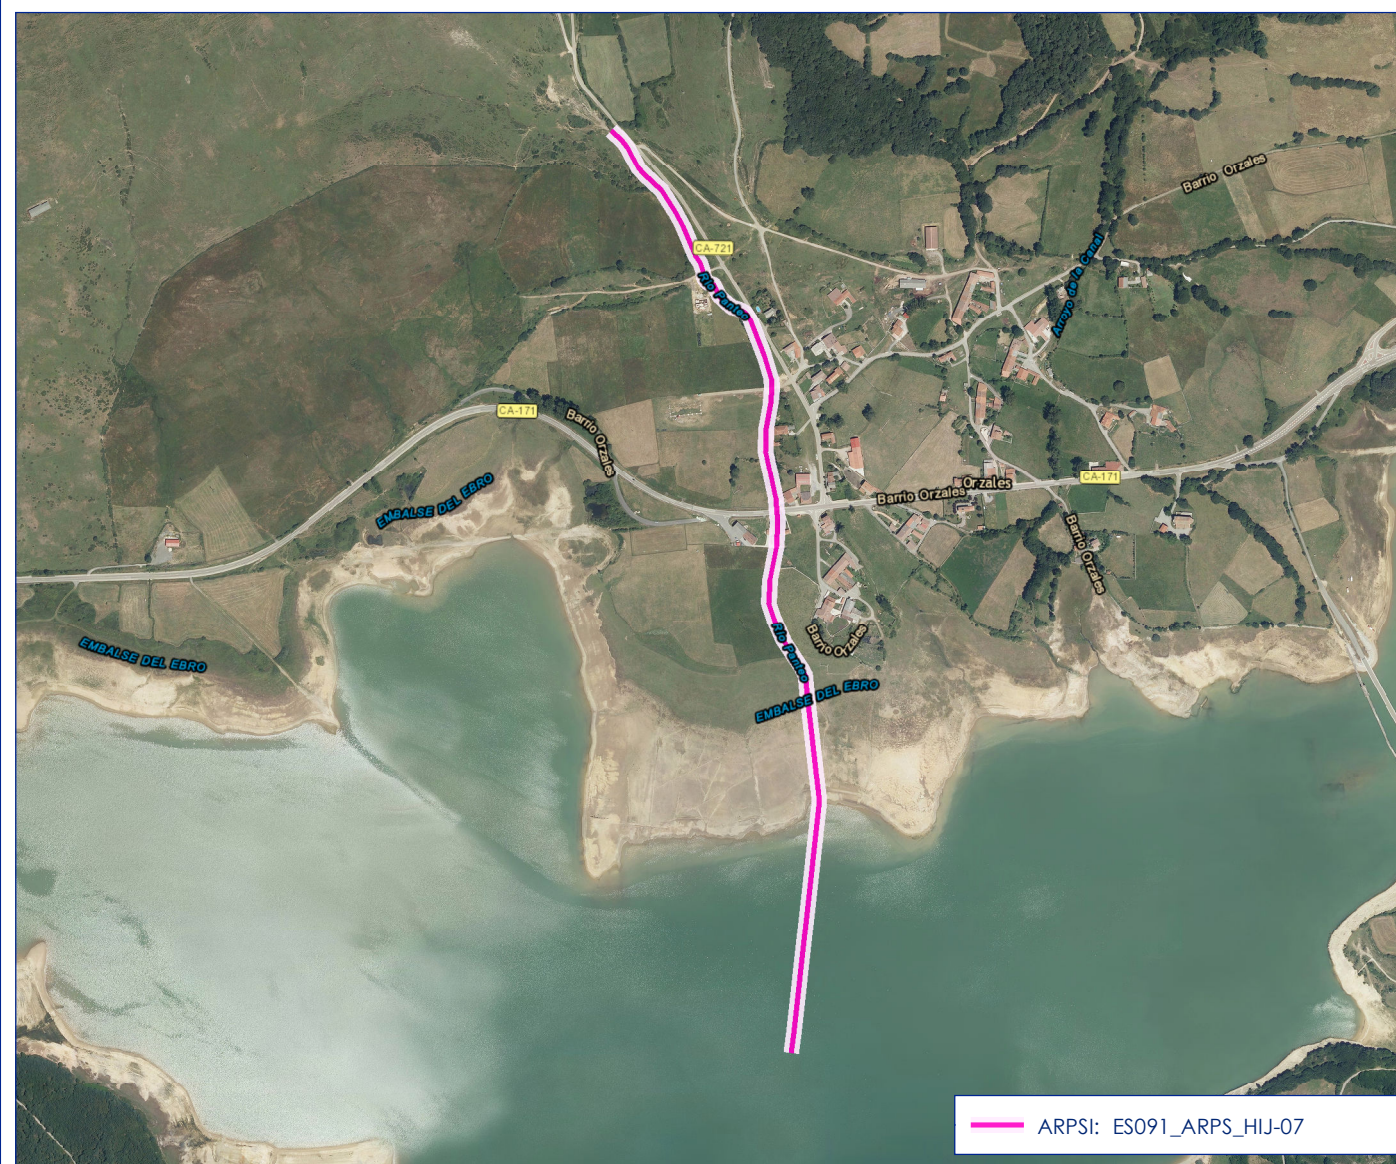
PLANO DE SITUACIÓN DEL TRAMO ARPSI

Longitud final del tramo ARPSI (Km)	1.57
Nuevos municipios	Campoo de Yuso
Nuevas masas de agua de la DMA	ES091MSPF1
Nuevos cauces	Río Panteo

Se propone como nuevo tramo en el 2º ciclo

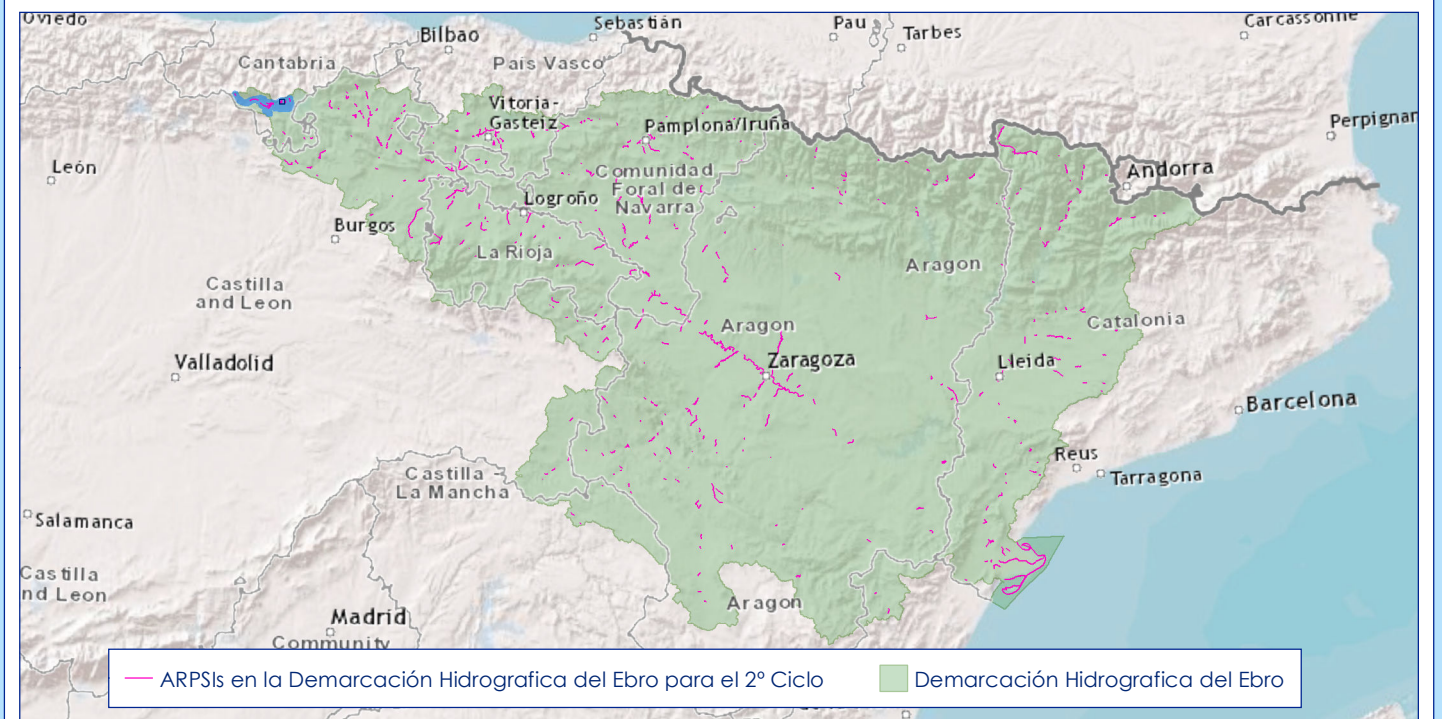
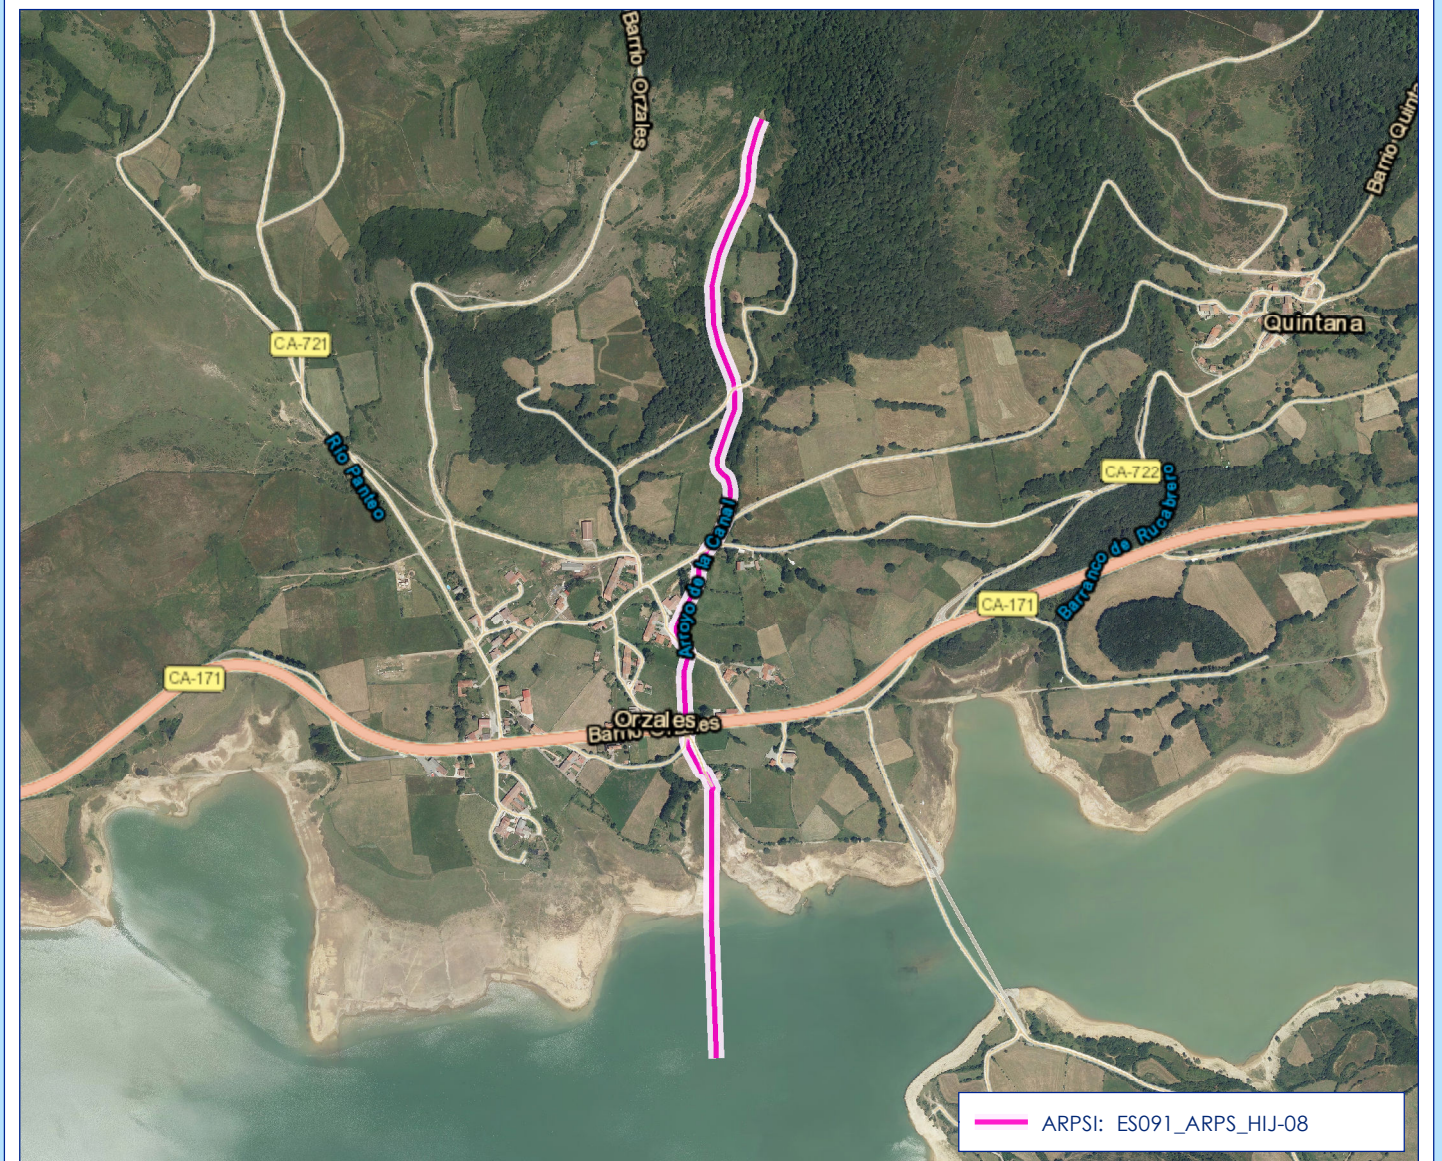
PLANO DE SITUACIÓN DEL TRAMO ARPSI

Longitud final del tramo ARPSI (Km)	1.95
Nuevos municipios	Campoo de Yuso
Nuevas masas de agua de la DMA	ES091MSPF1
Nuevos cauces	Arroyo de la Canal

Se propone como nuevo tramo en el 2º ciclo
