DATOS DEL TRAMO ARPSI

Nombre del ARPSI	01.-Hijar-Ebro
Código del ARPSI	ES091_ARPS_HIJ
Código del tramo ARPSI	ES091_ARPS_HIJ-01
Longitud del tramo ARPSI (Km)	1.13
Ciclo de definición	Primer ciclo de la Directiva de Inundaciones
Origen de la inundación	Fluvial
Cauce	Río Ebro
Término municipal	Reinosa
Comunidad Autónoma	Cantabria
Nº de eventos registrados en el ARPSI	5
Fecha del último evento registrado	14/01/2010
Masa de agua de la DMA	ES091MSPF465

DATOS DE LA EVALUACIÓN EN EL 2º CICLO

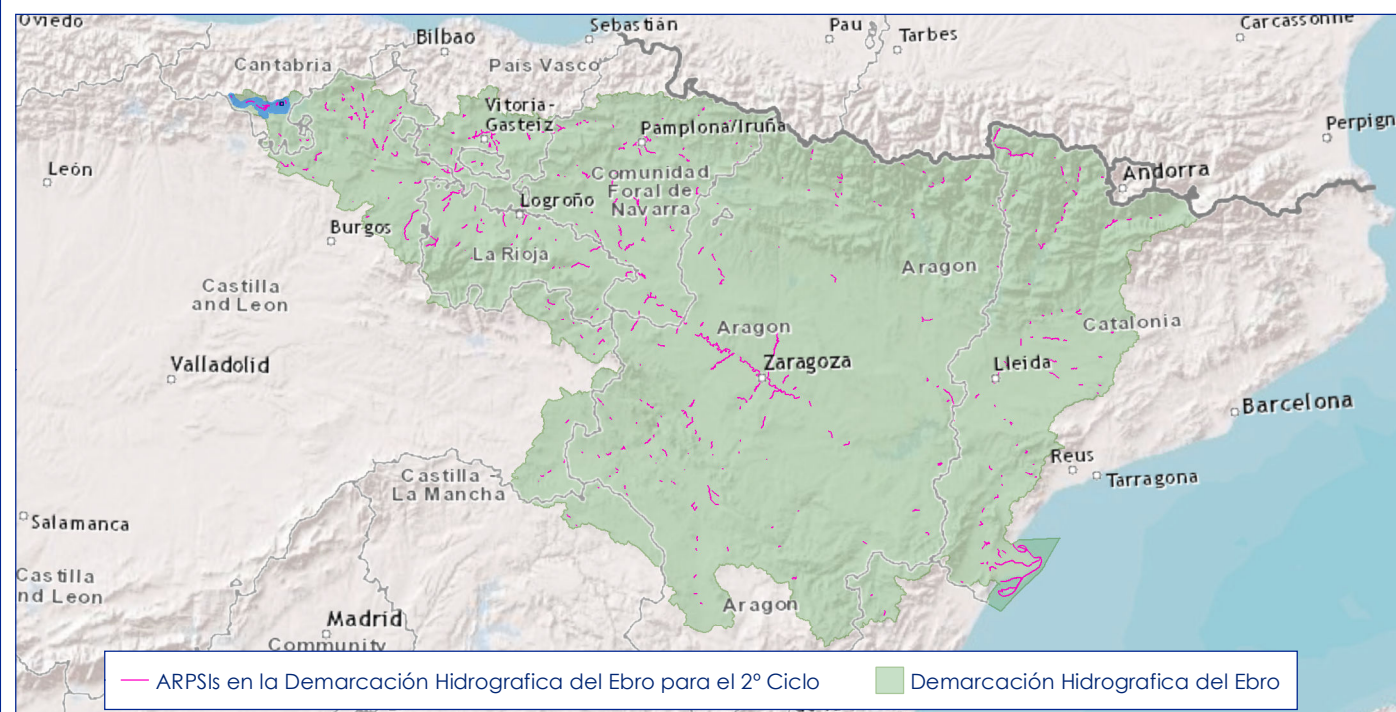
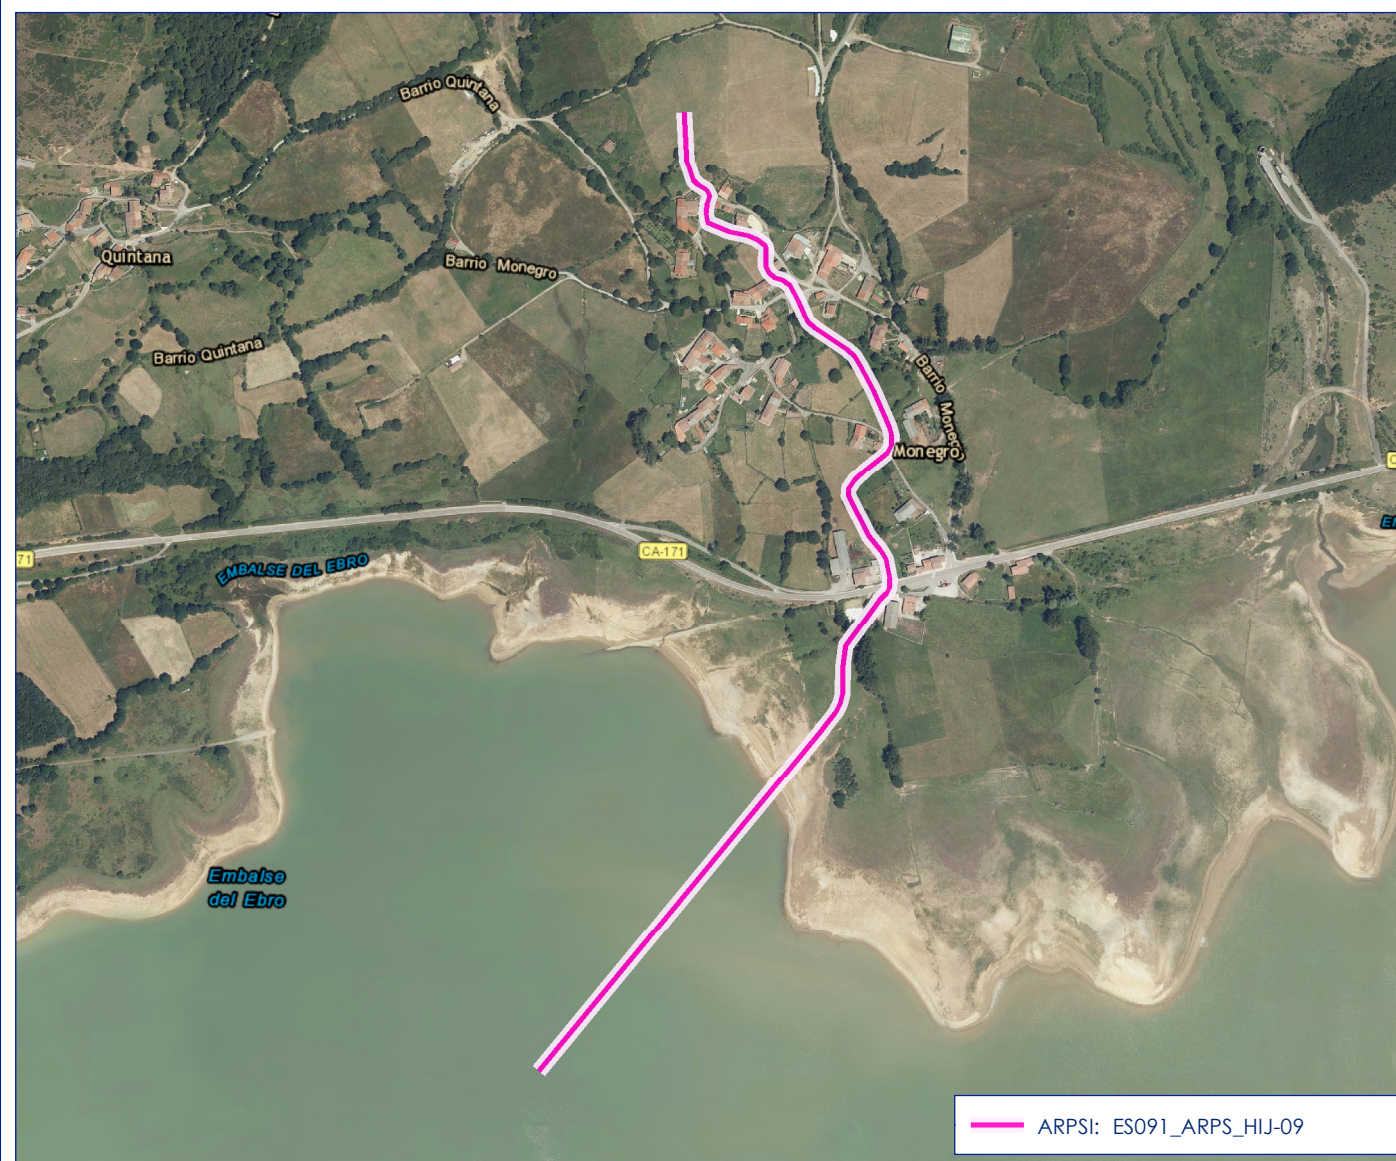
PLANO DE SITUACIÓN DEL TRAMO ARPSI

Longitud final del tramo ARPSI (Km)	1.6
Nuevos municipios	Campoo de Yuso
Nuevas masas de agua de la DMA	ES091MSPF1
Nuevos cauces	Arroyo de Pedruquios

Se propone como nuevo tramo en el 2º ciclo

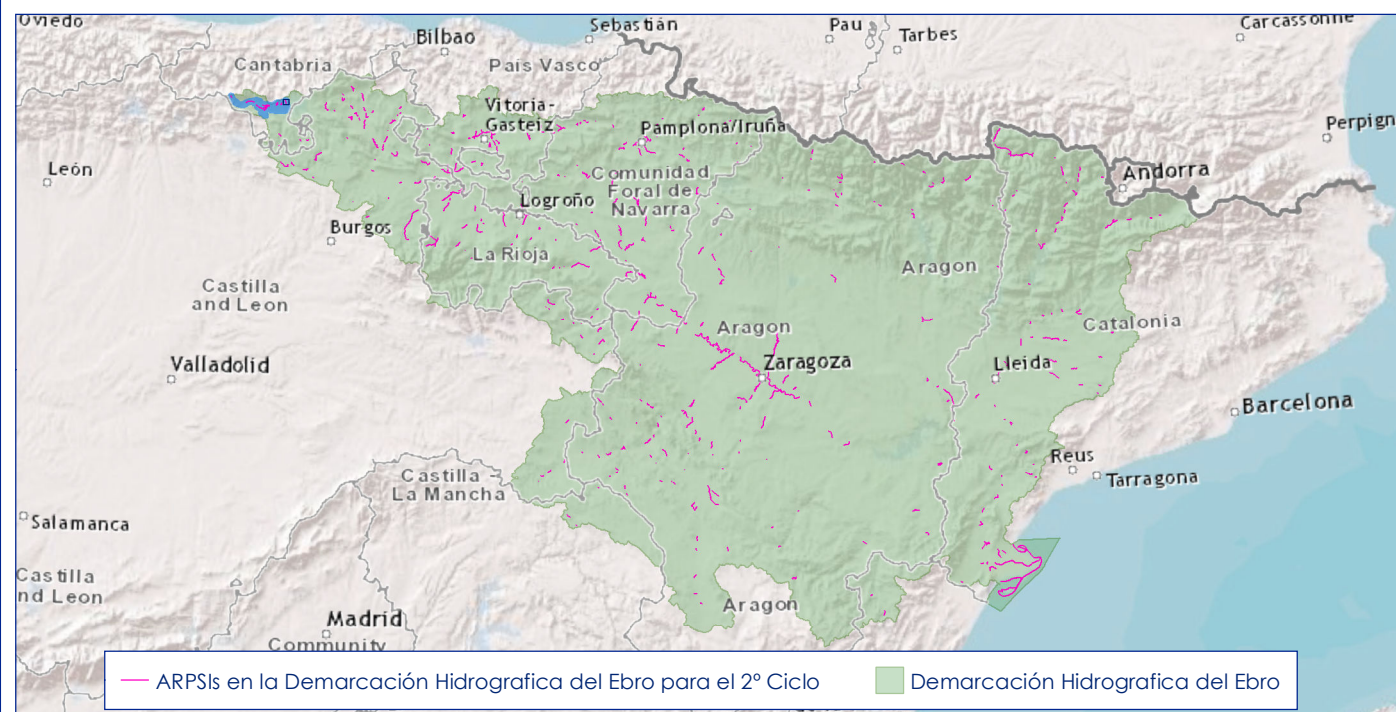
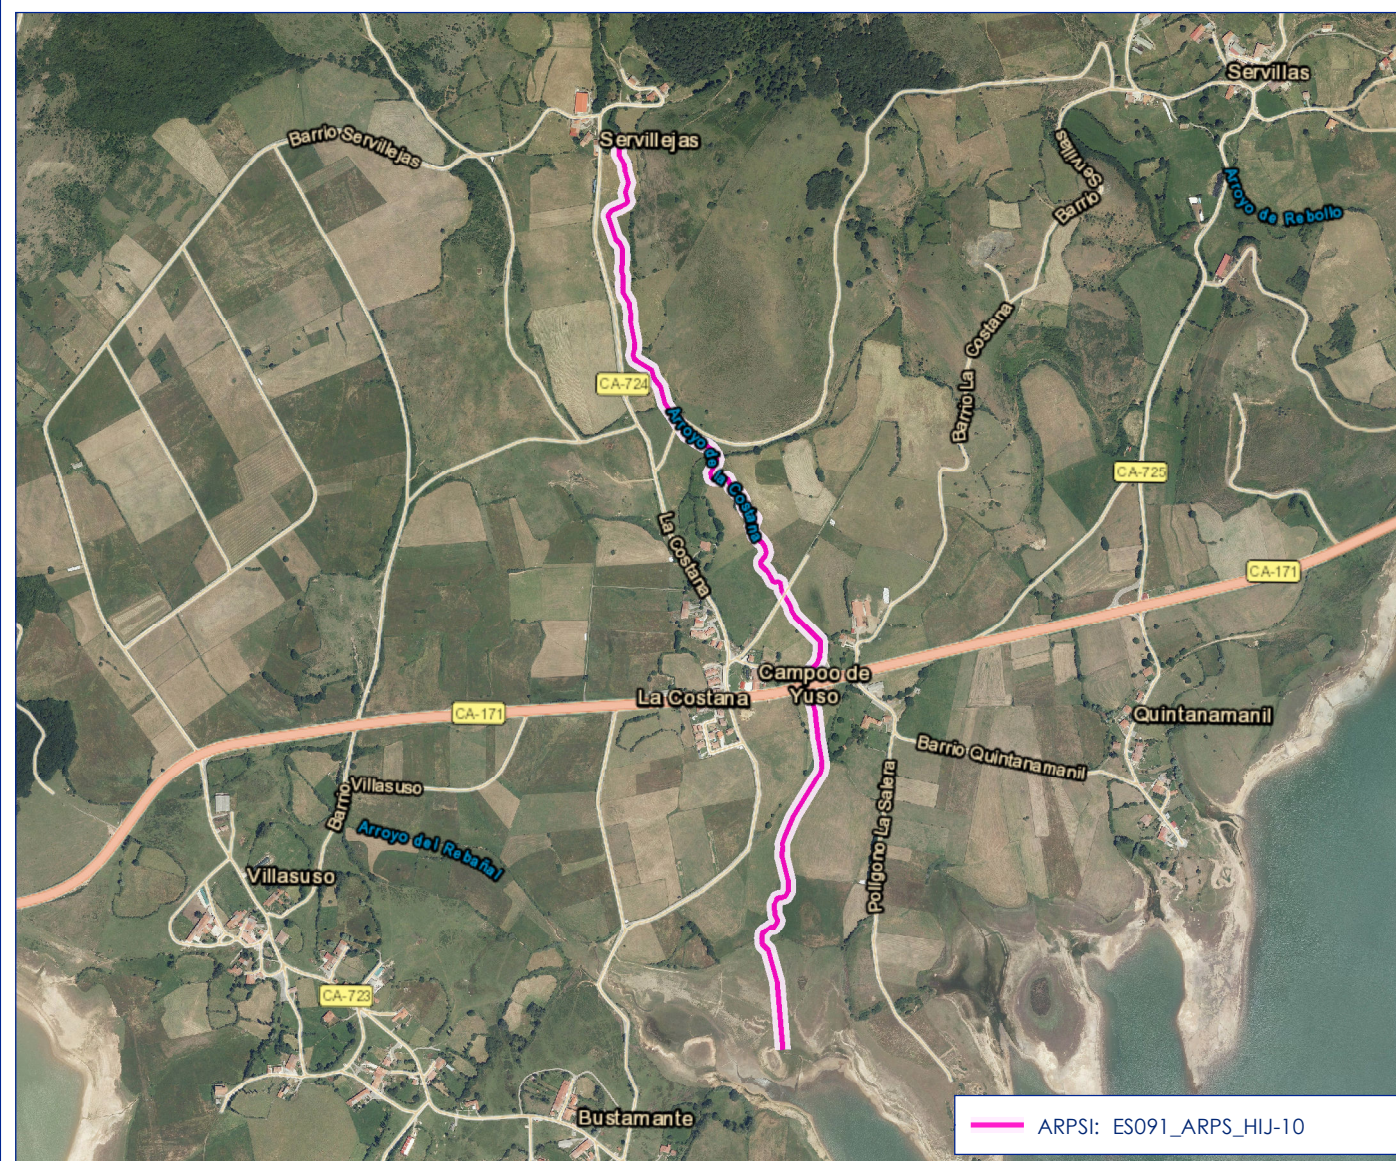
PLANO DE SITUACIÓN DEL TRAMO ARPSI

Longitud final del tramo ARPSI (Km)	2.39
Nuevos municipios	Campoo de Yuso
Nuevas masas de agua de la DMA	ES091MSPF1
Nuevos cauces	Arroyo de La Costana

Se propone como nuevo tramo en el 2º ciclo
