## DATOS DEL TRAMO ARPSI

Nombre del ARPSI	20.-Alto Gállego
Código del ARPSI	ES091_ARPS_AGL
Código del tramo ARPSI	ES091_ARPS_AGL-01
Longitud del tramo ARPSI (Km)	2.95
Ciclo de definición	Primer ciclo de la Directiva de Inundaciones
Origen de la inundación	Fluvial
Cauce	Río Gállego desde unos metros aguas arriba de Biescas hasta confluencia con Barranco de Aras
Término municipal	Biescas
Comunidad Autónoma	Aragón
Nº de eventos registrados en el ARPSI	7
Fecha del último evento registrado	01/01/2009
Masa de agua de la DMA	ES091MSPF706

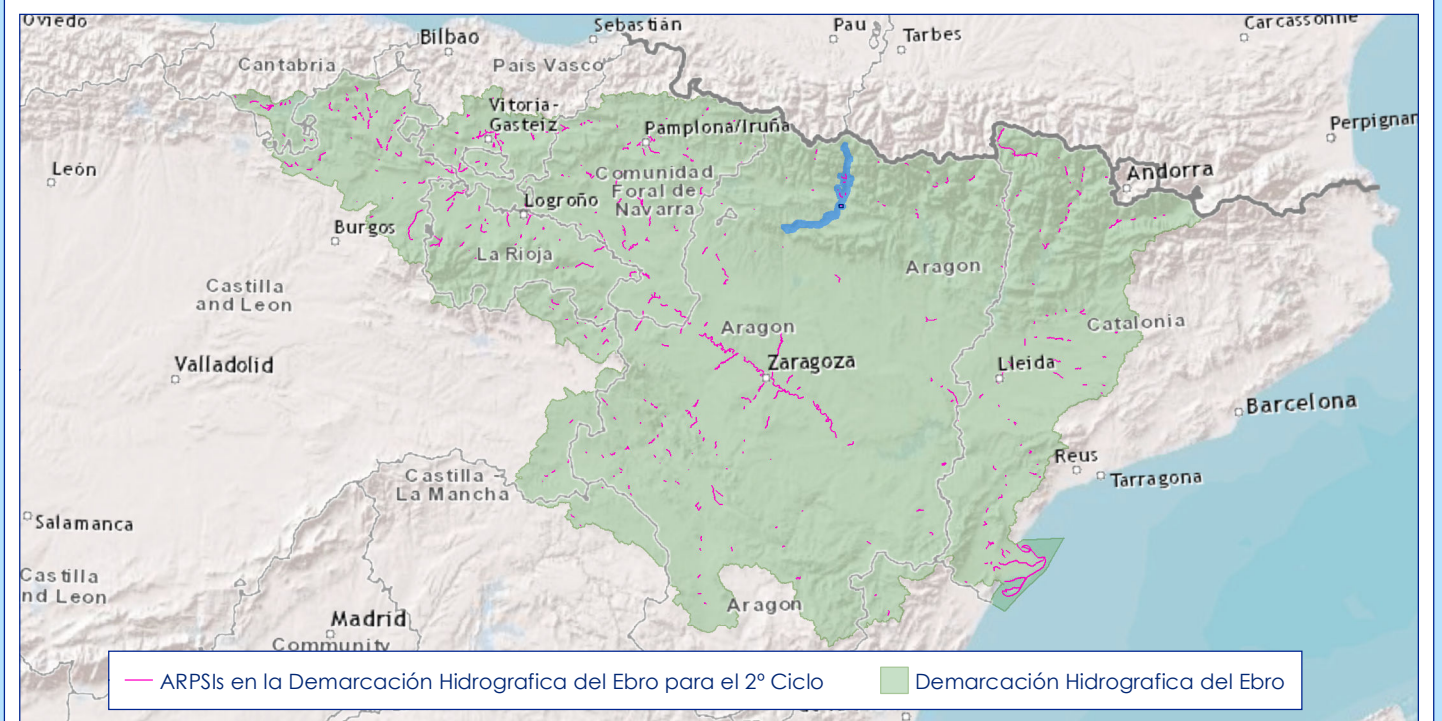
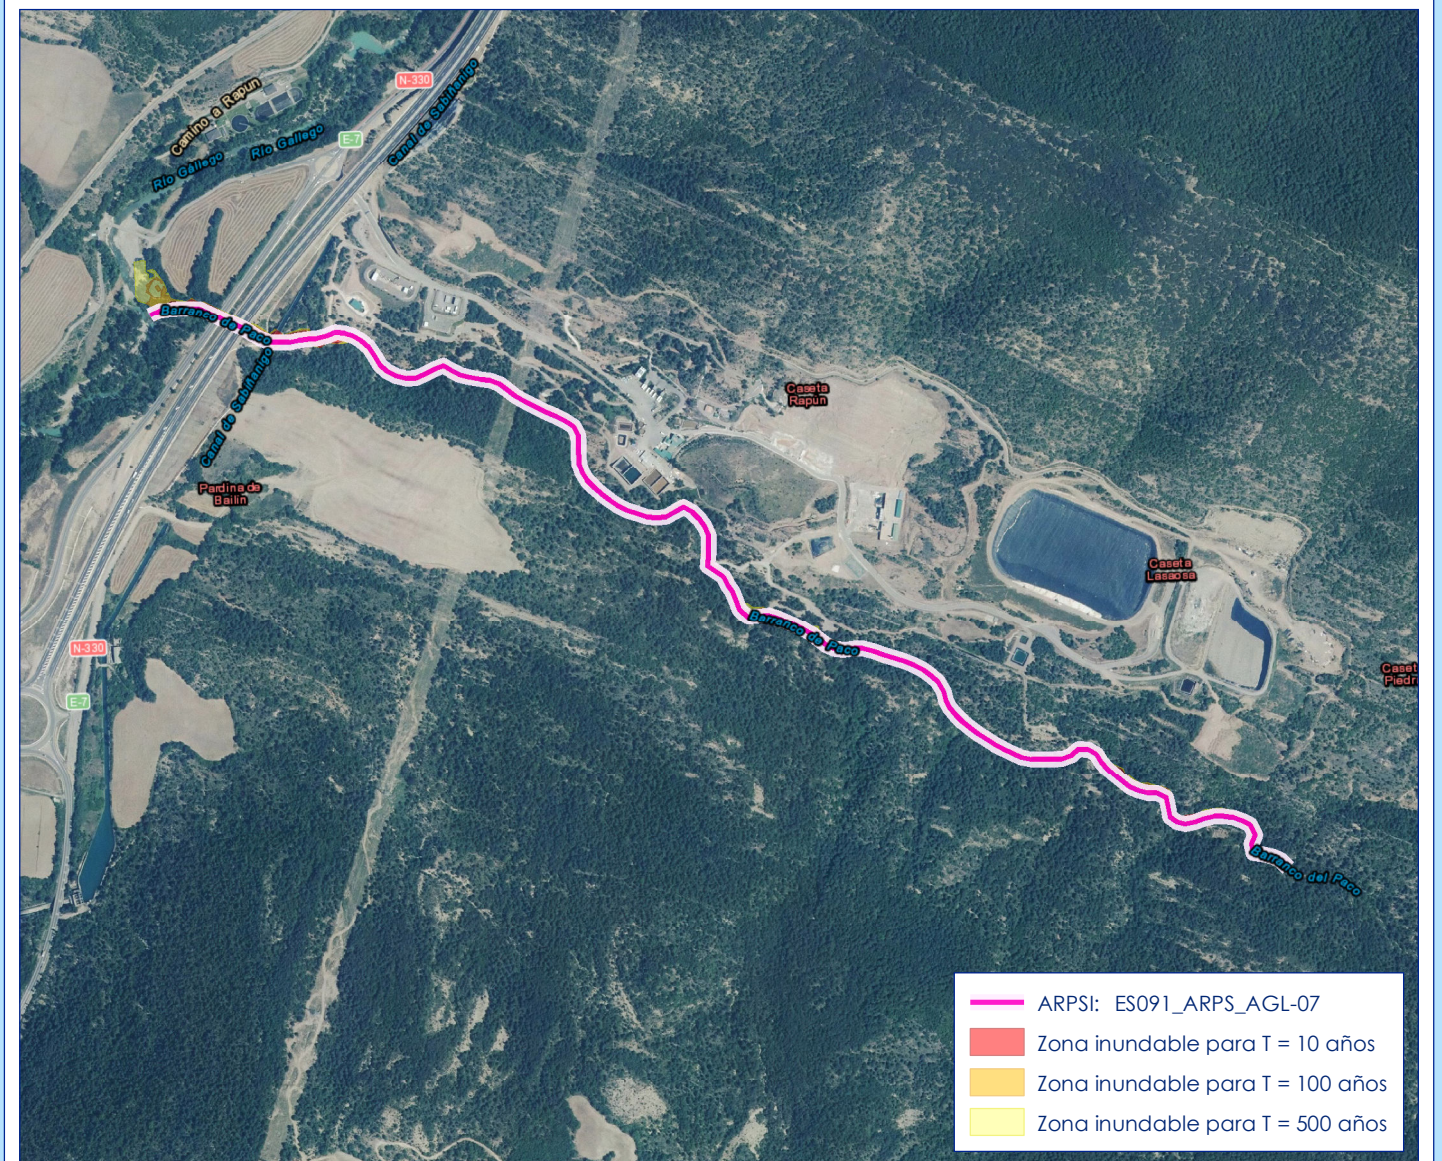
## PLANO DE SITUACIÓN DEL TRAMO ARPSI

Nombre del ARPSI	20.-Alto Gállego
Código del ARPSI	ES091_ARPS_AGL
Código del tramo ARPSI	ES091_ARPS_AGL-07
Longitud del tramo ARPSI (Km)	2.09
Ciclo de definición	Primer ciclo de la Directiva de Inundaciones
Origen de la inundación	Pluvial
Cauce	Barranco de Paco desde unos metros aguas arriba de la caseta de Lasaosas hasta confluencia con Río Gállego
Término municipal	Sabiñanigo
Comunidad Autónoma	Aragón
Nº de eventos registrados en el ARPSI	7
Fecha del último evento registrado	01/01/2009
Masa de agua de la DMA	-

Longitud final del tramo ARPSI (Km)	2.09
Nuevos municipios	-
Nuevas masas de agua de la DMA	-
Nuevos cauces	-
